**Emplacement** LÉVIS  
**Type d'actif** Automobile  
**Marque / Modèle / Année** BMW X3 XDRIVE28I 2017  
**NIV** 5UXWX9C33H0T24067  
**Odomètre** 231629 km  
**Nombre de clés** 1

**Rapport de dommages**

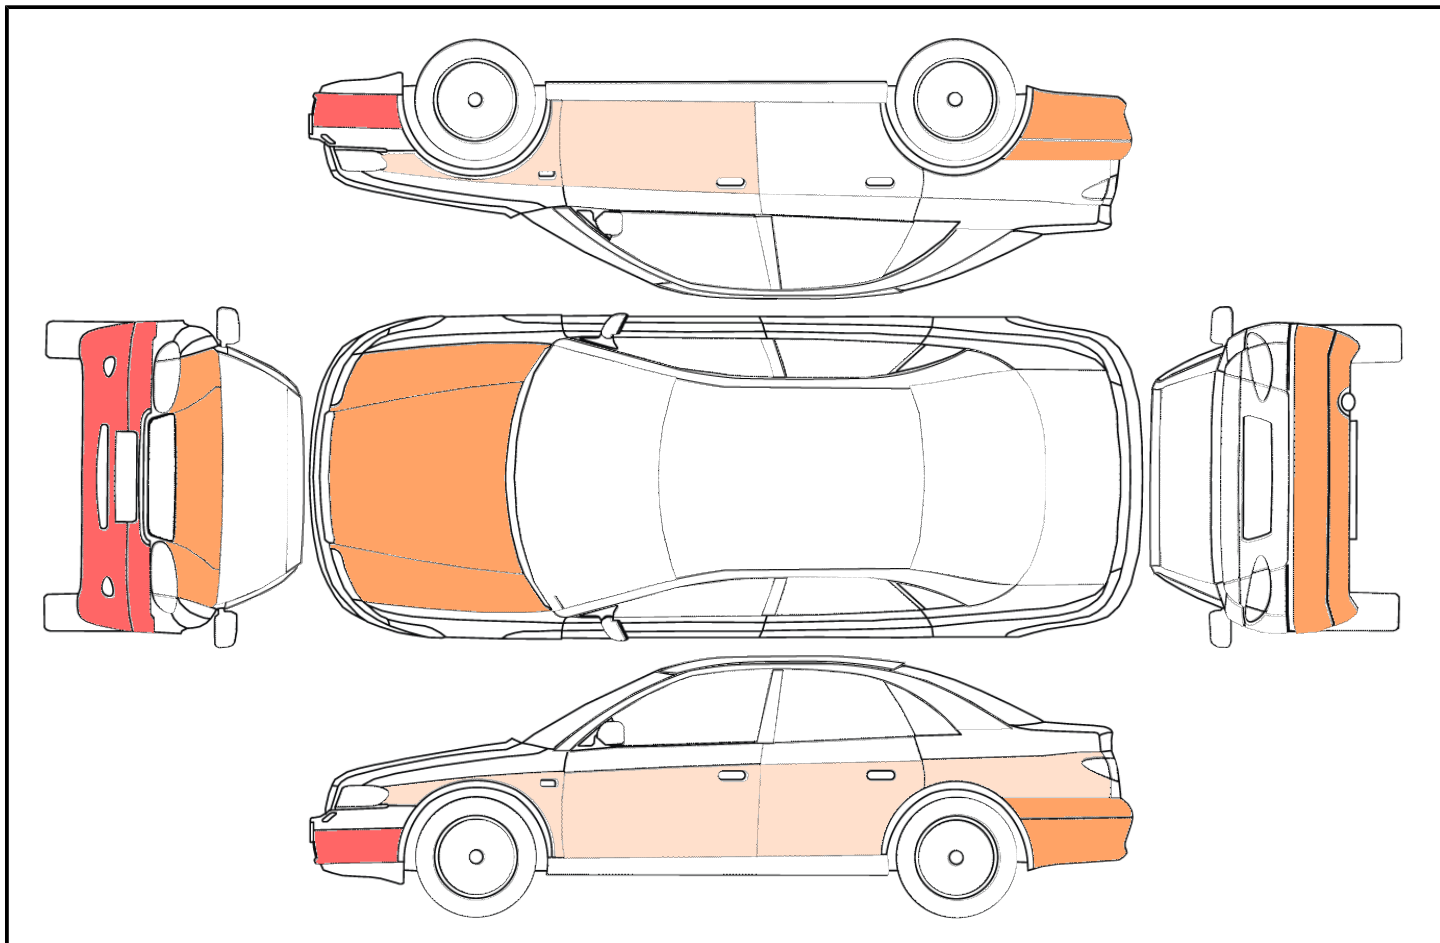
Section	Niveau de dommage	Types de dommage	Détails	Photo
Capot (côté aile gauche)	Modéré	Éclat de peinture, Égratignure(s)
