<b>Emplacement</b>	BOISBRIAND
<b>Type d'actif</b>	Automobile
<b>Marque / Modèle / Année</b>	MITSUBISHI RVR 2020
<b>NIV</b>	JA4AH3AU1LU604308
<b>Odomètre</b>	85423 km
<b>Nombre de clés</b>	1

**Rapport de dommages**

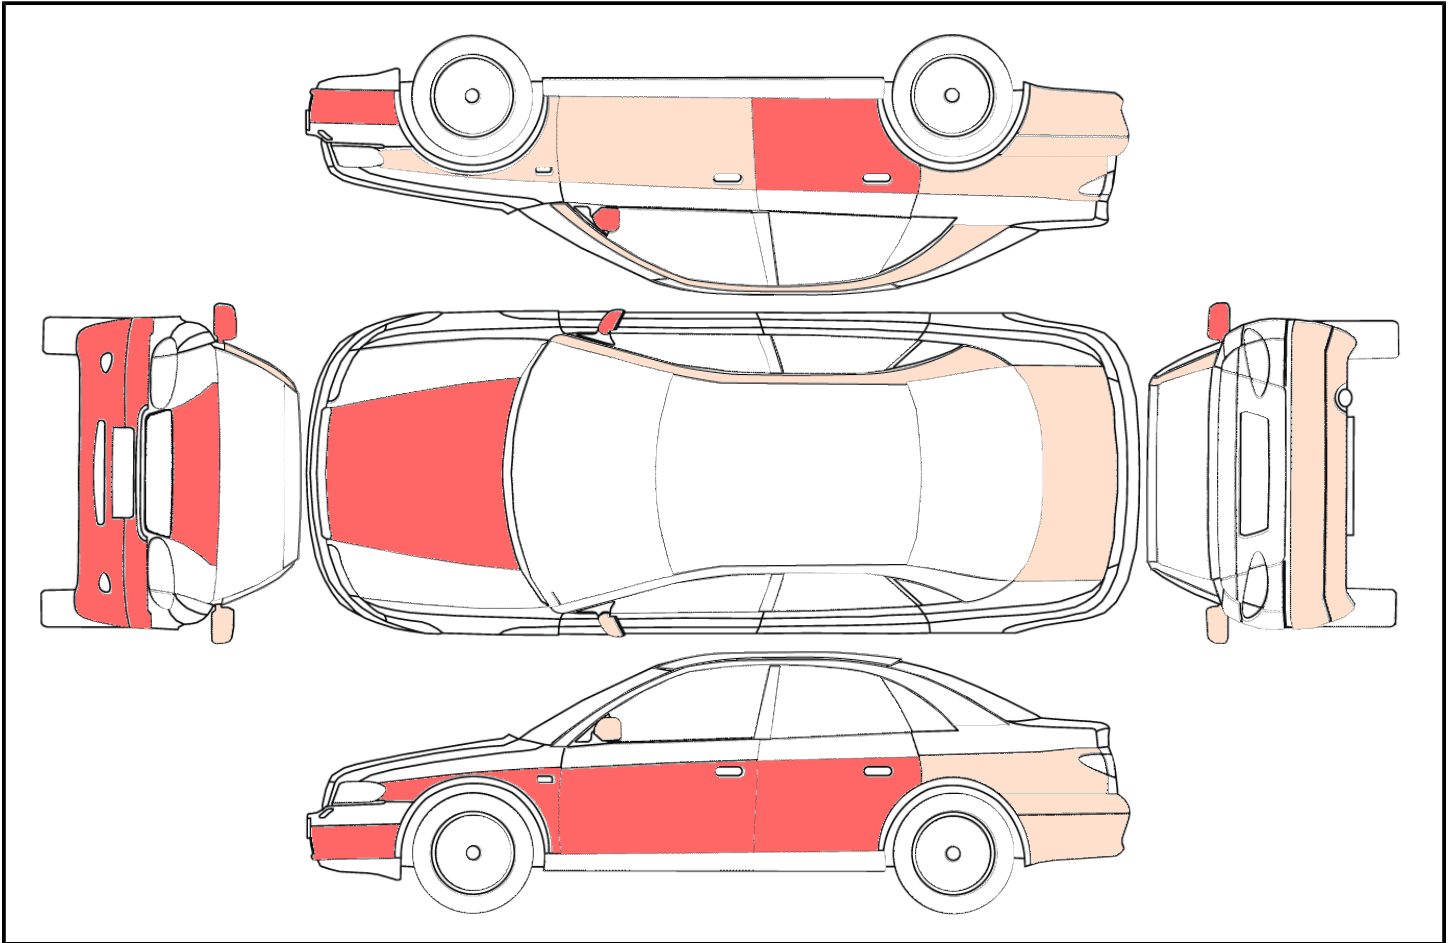
Section	Niveau de dommage	Types de dommage	Détails	Photo
Capot (centre)	Majeur	Bosse(s), Besoin d'un remplacement, Rouille, Égratignure(s)
