Emplacement BOISBRIAND
Type d'actif Automobile
Marque / Modèle / Année NISSAN VERSA NOTE SV 2018
NIV 3N1CE2CP7JL357346
Odomètre 136840 km
Nombre de clés 1

Rapport de dommages

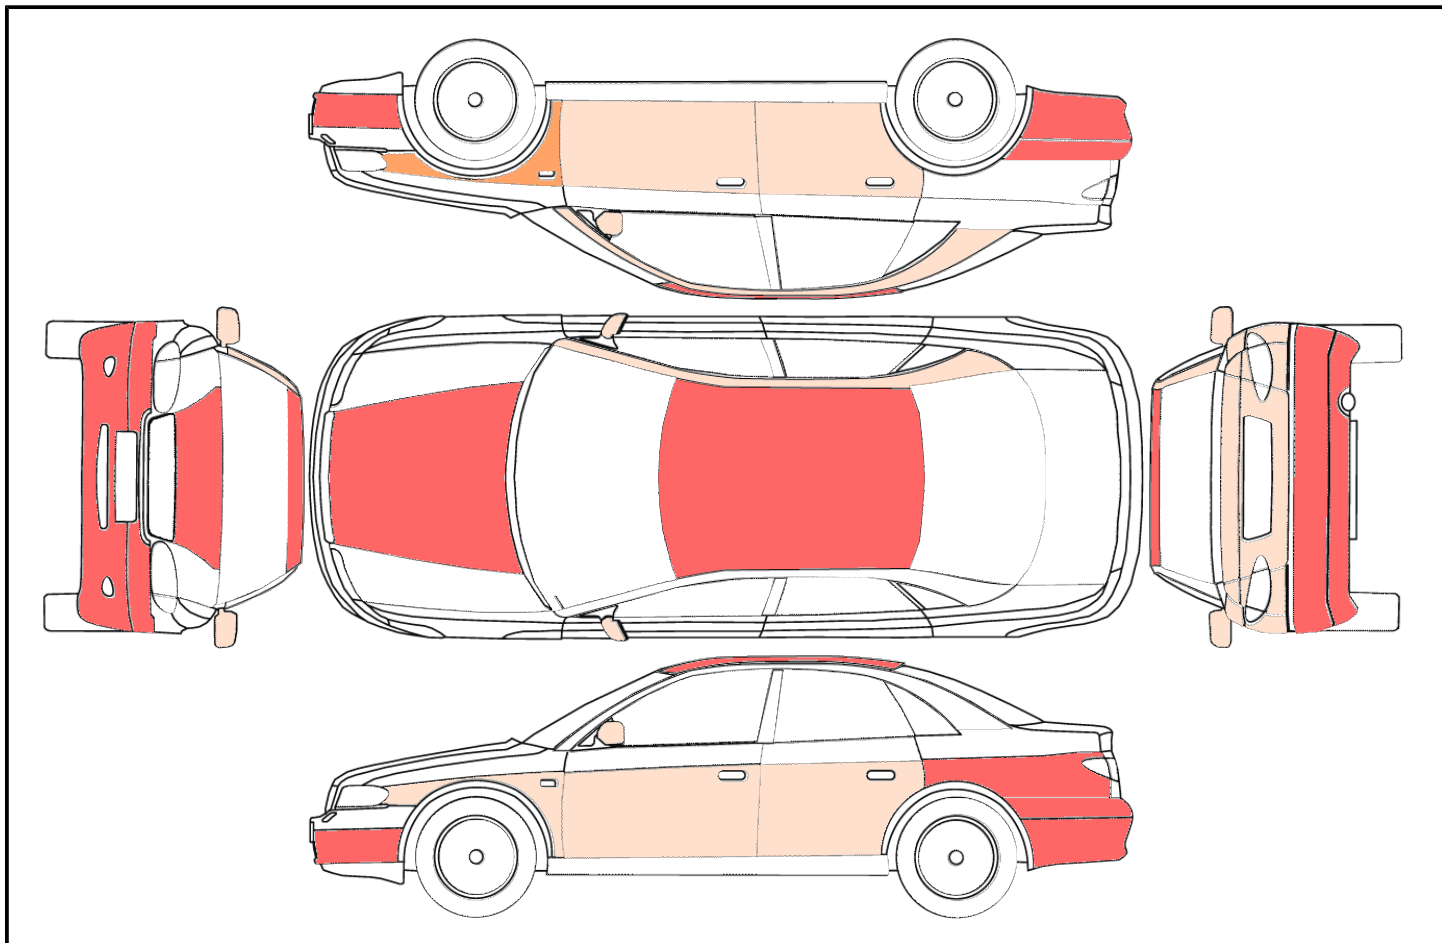
Section	Niveau de dommage	Types de dommage	Détails	Photo
Capot (centre)	Majeur	Éclat de peinture		 
Pare-chocs avant	Majeur	Éclat de peinture
