**Emplacement** BOISBRIAND  
**Type d'actif** Pickup ou VUS gros format  
**Marque / Modèle / Année** DODGE DURANGO SXT 2014  
**NIV** 1C4RDJAG9EC353937  
**Odomètre** 205693 km  
**Nombre de clés** 2

**Rapport de dommages**

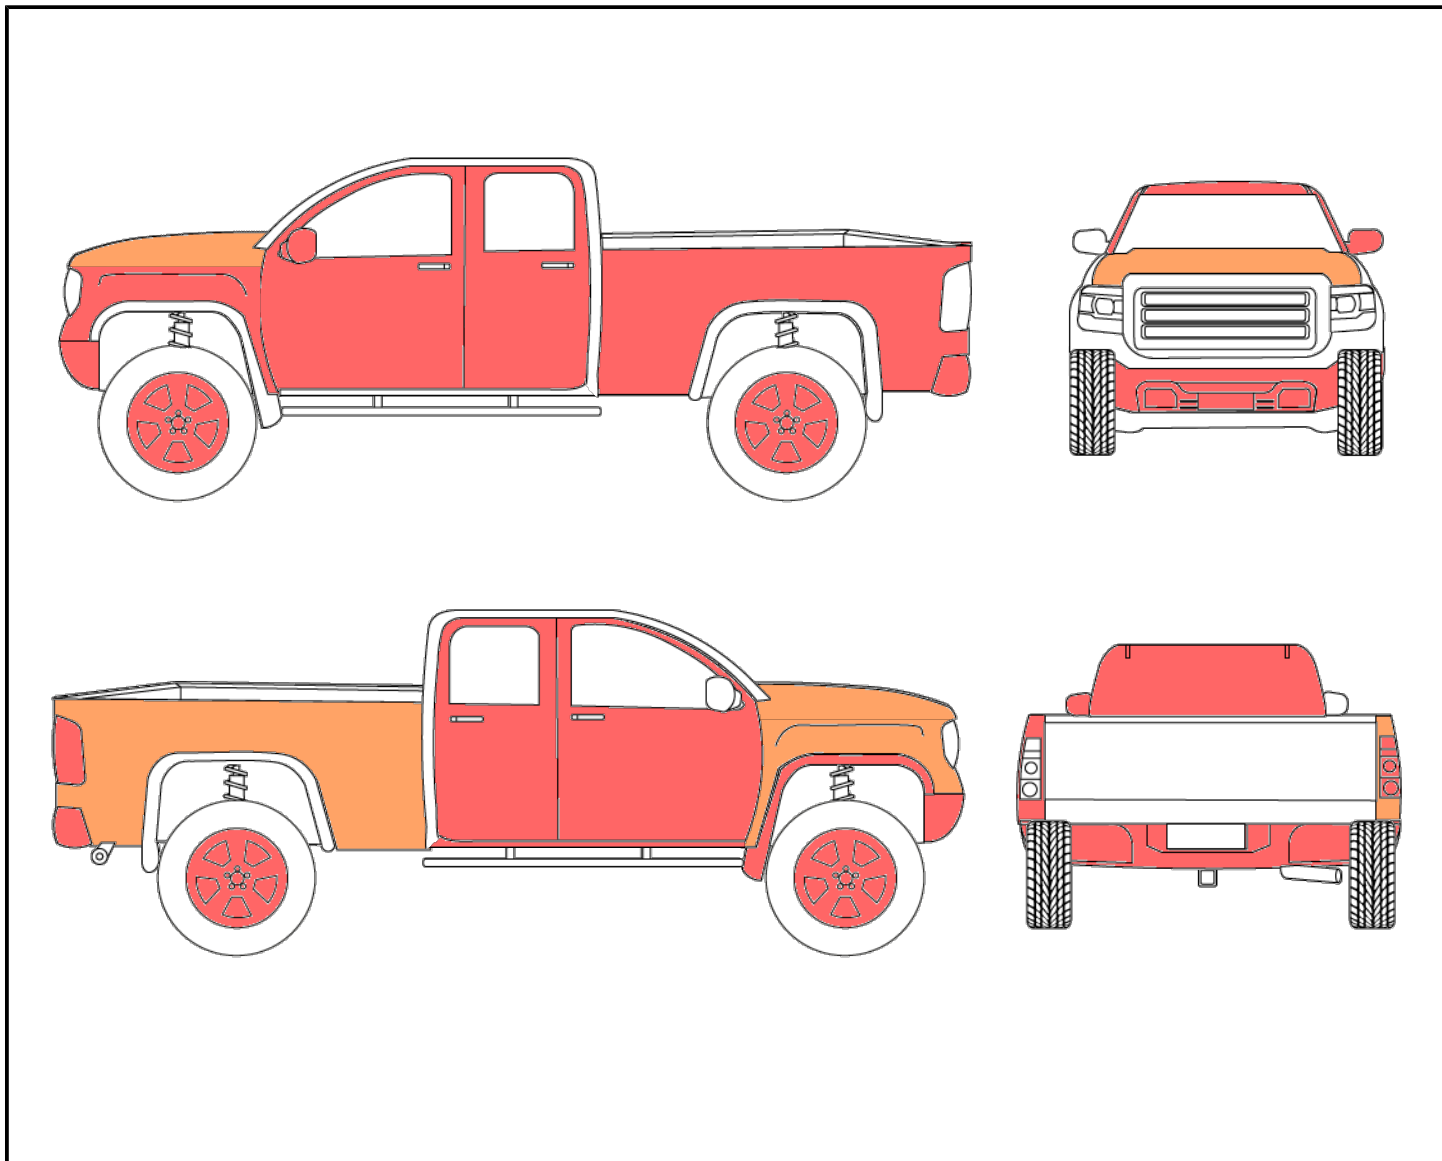
**Déclaration** Témoin de lumière allumé pour le moteur  
**Condition** Témoin lumineux allumé moteur, console écran tactile fissuré au toucher sa ne fonctionne pas et plastique contour user excessifs, volant usé, 2 sièges arrière trou dans chaque, poils animaux, siège conducteur déchiré, appuie bras central fissuré, porte avant droite intérieur plastique fissuré, Hood éclat peinture égratignures et bosse modérer, bumper avant frotter majeur, rétroviseur avant gauche briser, porte conducteur rouiller, aile arrière gauche égratignures, bumper égratignures et éclat peinture majeures, porte arrière droite égratignures majeures, porte passager égratignures majeures, aile avant droite égratignures modérer. Toit rouillé majeur. 4 mags usures excessifs
