| <b>Marque / Modèle / Année</b> | CAN-AM OUTLANDER XT 700 ROTAX 2023 |
| <b>NIV</b> | 3JB3PA546PJ000400 |

**Rapport de dommages**

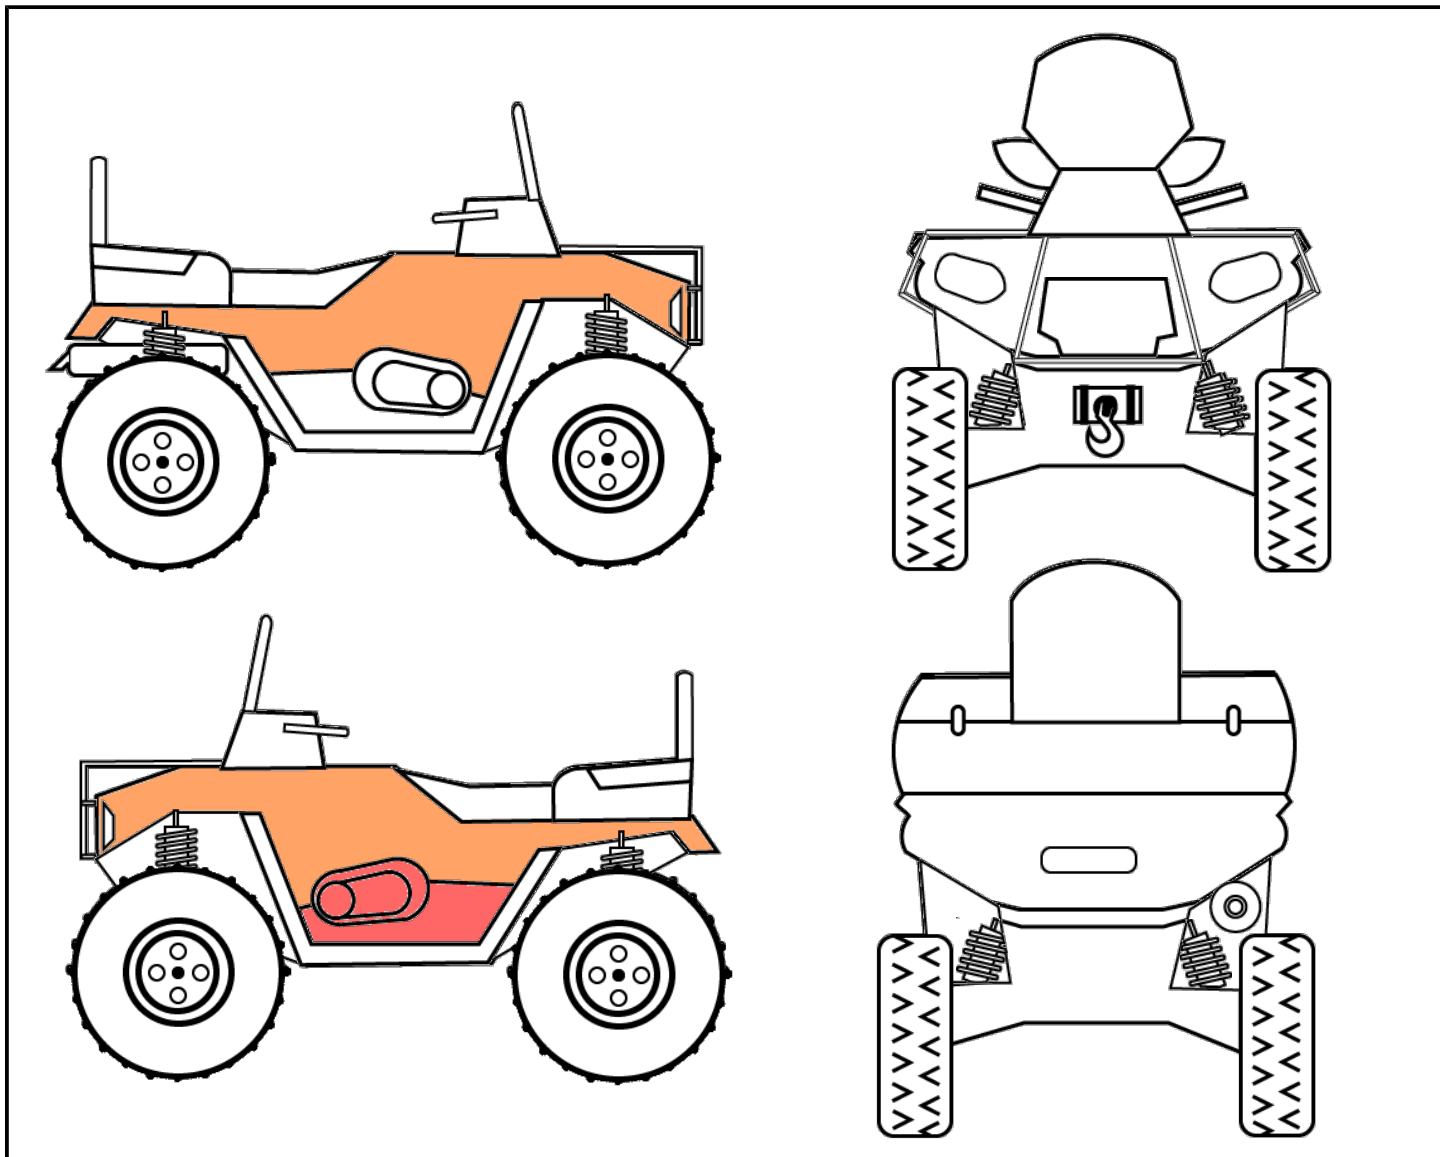
| Section | Niveau de dommage | Types de dommage | Détails | Photo |
|---|---|---|---|---|
| Couvre-moteur gauche | Majeur | Besoin d'un remplacement | | |
