Emplacement	LÉVIS
Type d'actif	Automobile
Marque / Modèle / Année	SUBARU IMPREZA TOURING 2019
NIV	4S3GKAC63K3605548
Odomètre	113695 km
Nombre de clés	2

Rapport de dommages

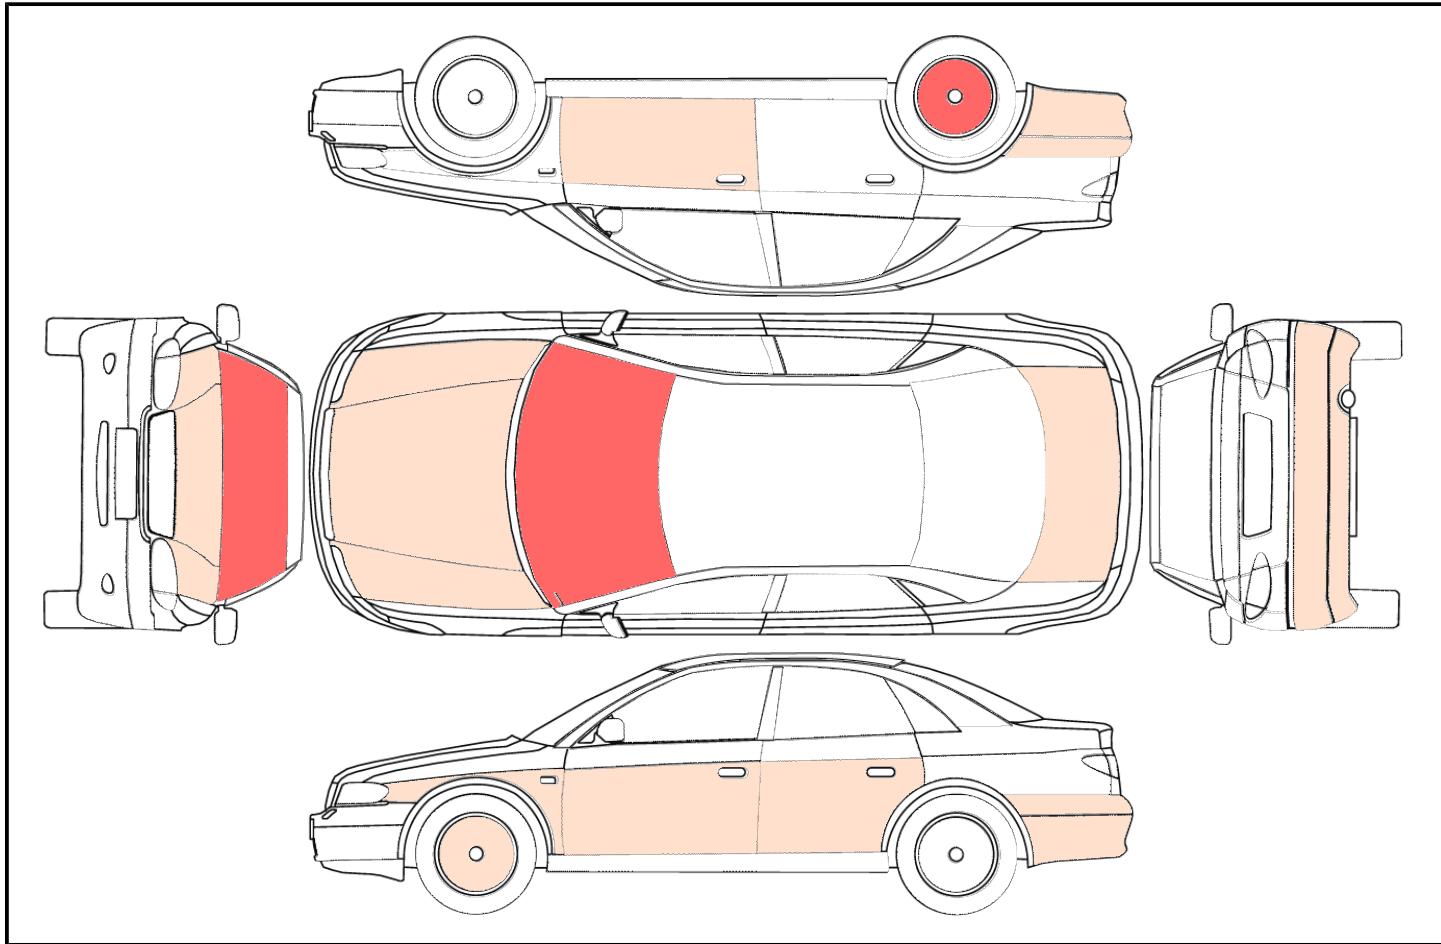
Section	Niveau de dommage	Types de dommage	Détails	Photo
Capot (côté aile gauche)	Mineur	Éclat de peinture, Égratignure(s)
