**Emplacement** BOISBRIAND  
**Type d'actif** Automobile  
**Marque / Modèle / Année** HYUNDAI ACCENT SE 2017  
**NIV** KMHCT5AE3HU344126  
**Odomètre** 107807 km  
**Nombre de clés** 1

**Rapport de dommages**

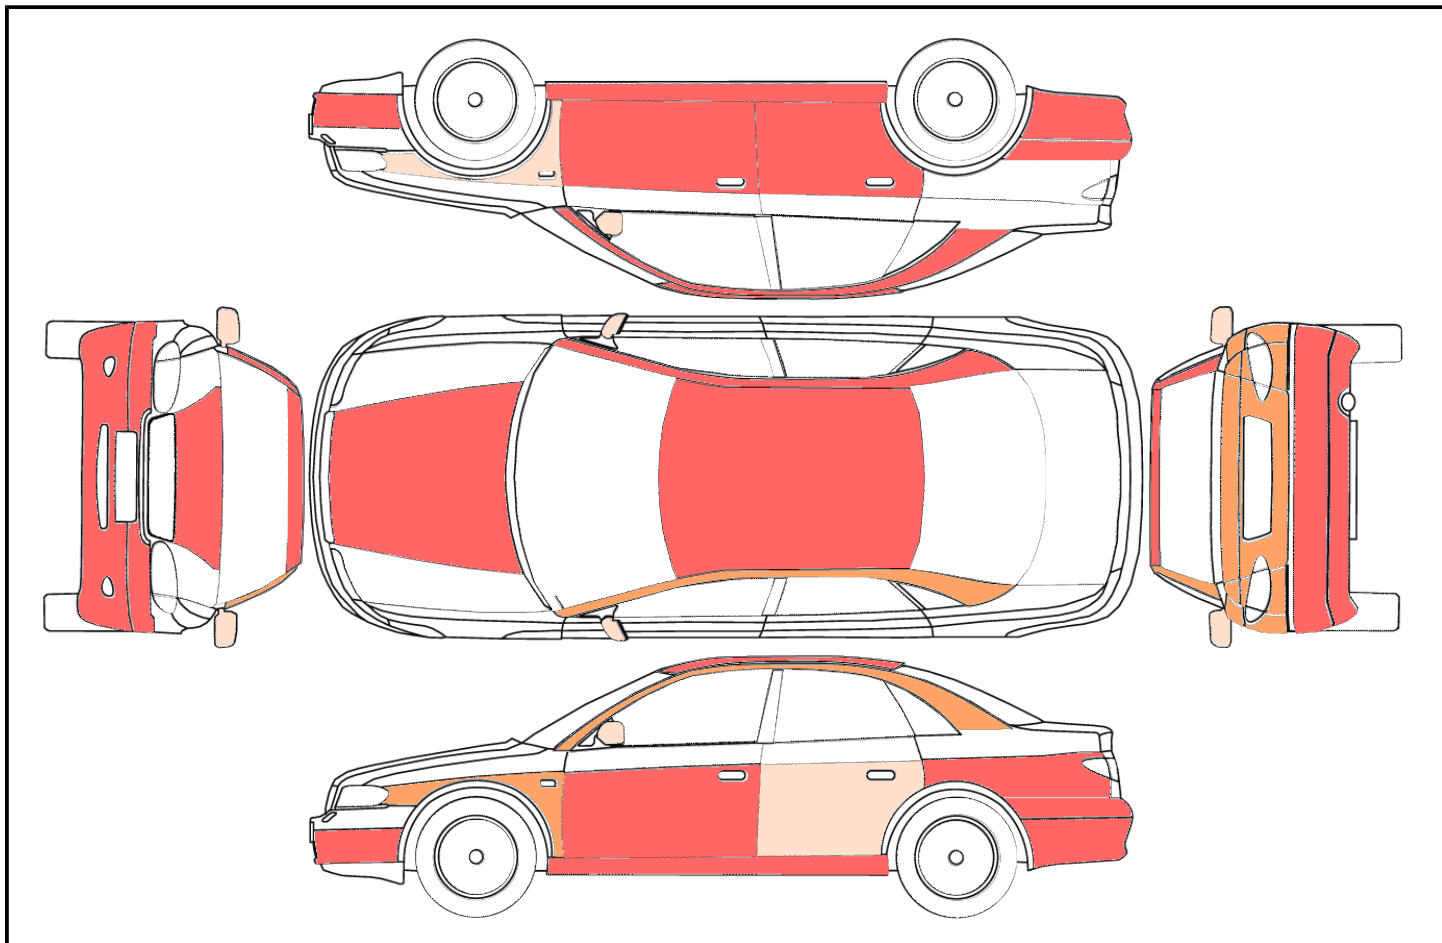
**Condition** Présence de rouille sur le complet du véhicule/pare choc avant tient avec des visser, Hood éclat peinture majeur, boostage chaque démarrage, aile avant gauche egratigner modérer, haut fenêtre egratigner modérer, rétroviseur gauche egratigner mineurs, toit plusieurs petites bosses, porte conducteur egratignures majeurs, porte arrière gauche egratigner mineurs, jupe côté gauche rouiller, aile arrière gauche rouiller majeurs, valise rouiller, pare-chocs arrière egratigner majeurs, haut fenêtre droite plusieurs petites bosses, porte arrière droite egratigner majeurs, porte passager égratignures majeures, jupe côté droit rouiller majeurs, rétroviseur droit égratignures mineures, aile avant droite egratigner mineures.
