**Emplacement** BOISBRIAND  
**Type d'actif** Automobile  
**Marque / Modèle / Année** TOYOTA GR SUPRA 3.0T 2023  
**NIV** WZ1DB0G0XPW060362  
**Odomètre** 21440 km  
**Nombre de clés** 1

**Rapport de dommages**

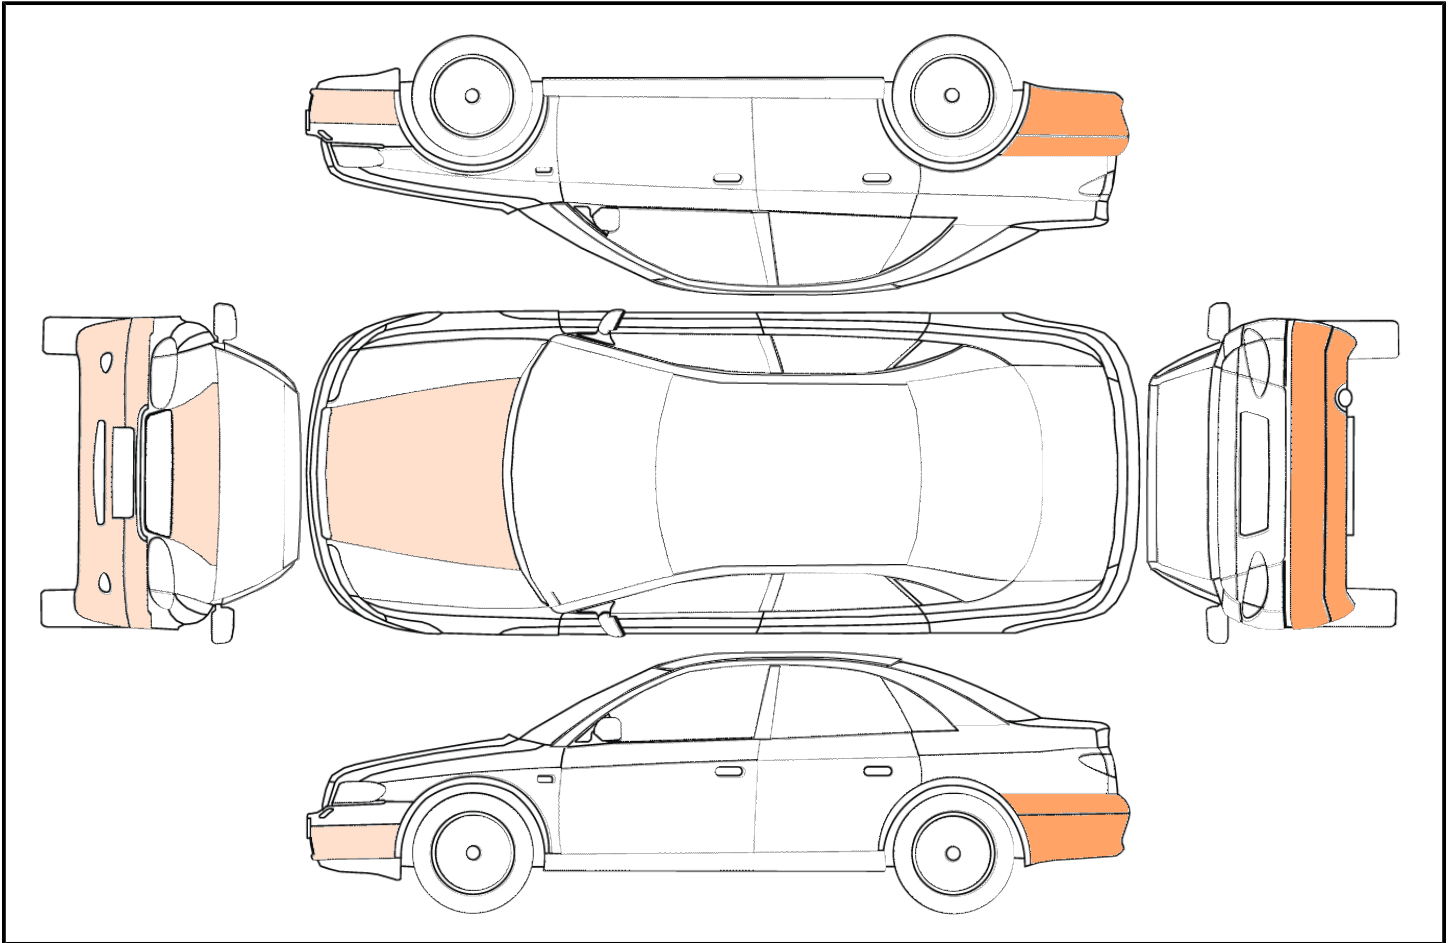
**Condition** Hood égratignures et éclat peinture mineurs, pare-chocs avant égratignures mineurs, pare-chocs arrière égratignures modérer.
