<b>Emplacement</b>	LÉVIS
<b>Type d'actif</b>	Automobile
<b>Marque / Modèle / Année</b>	MAZDA CX-5 GS 2016
<b>NIV</b>	JM3KE4CY3G0806273
<b>Odomètre</b>	130731 km
<b>Nombre de clés</b>	1

**Rapport de dommages**

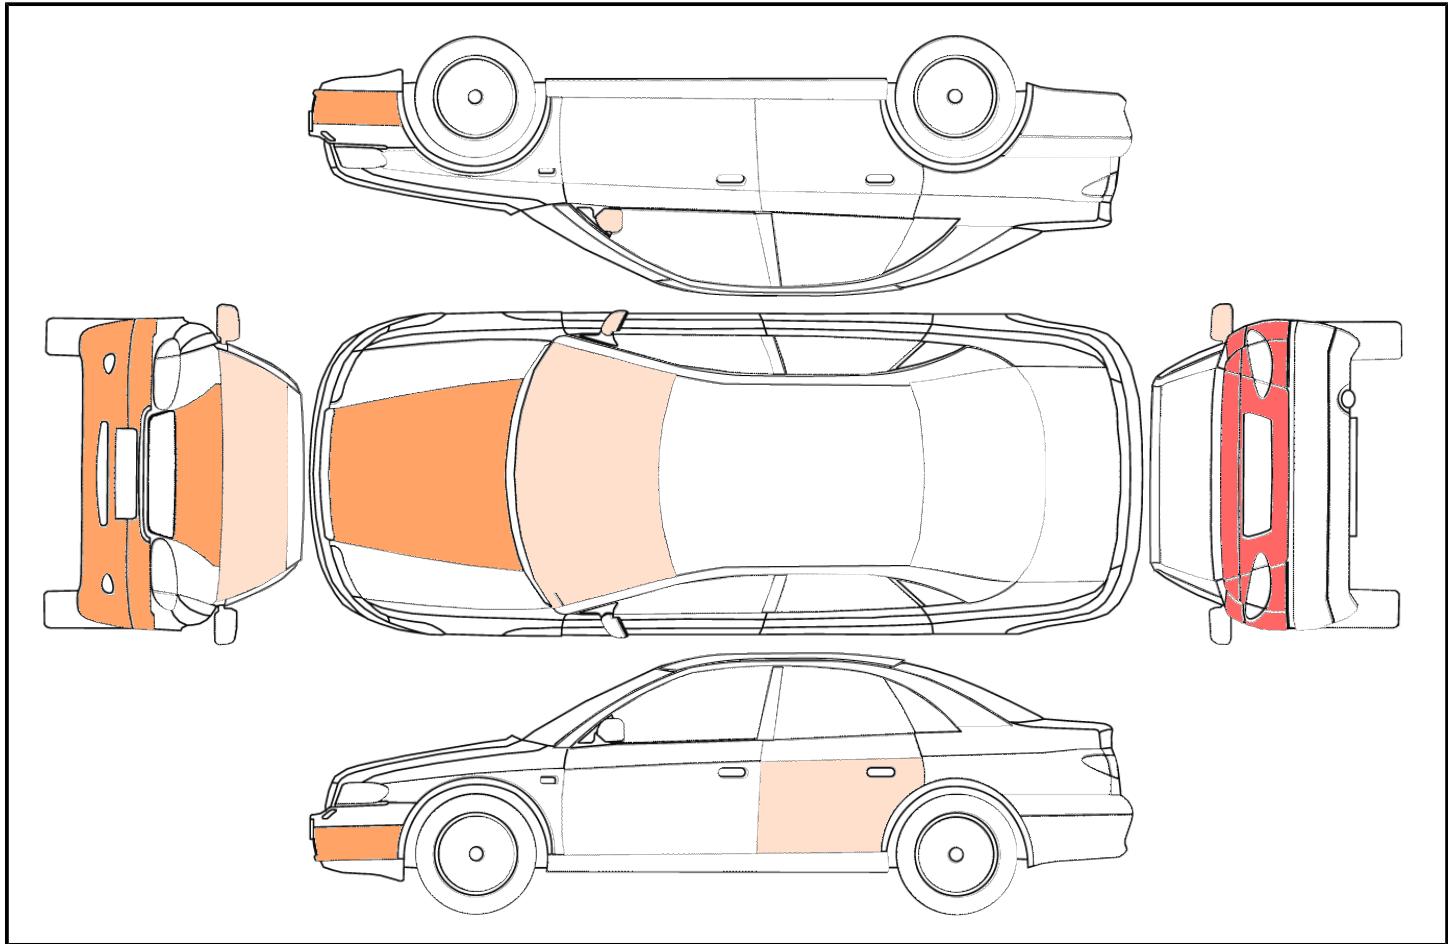
Section	Niveau de dommage	Types de dommage	Détails	Photo
Porte arrière gauche (section principale)	Mineur	Bosse(s), Égratignure(s)
