**Emplacement** LÉVIS  
**Type d'actif** Automobile  
**Marque / Modèle / Année** KIA SPORTAGE LX 2017  
**NIV** KNDPM3AC3H7105776  
**Odomètre** 181842 km  
**Nombre de clés** 2

**Rapport de dommages**

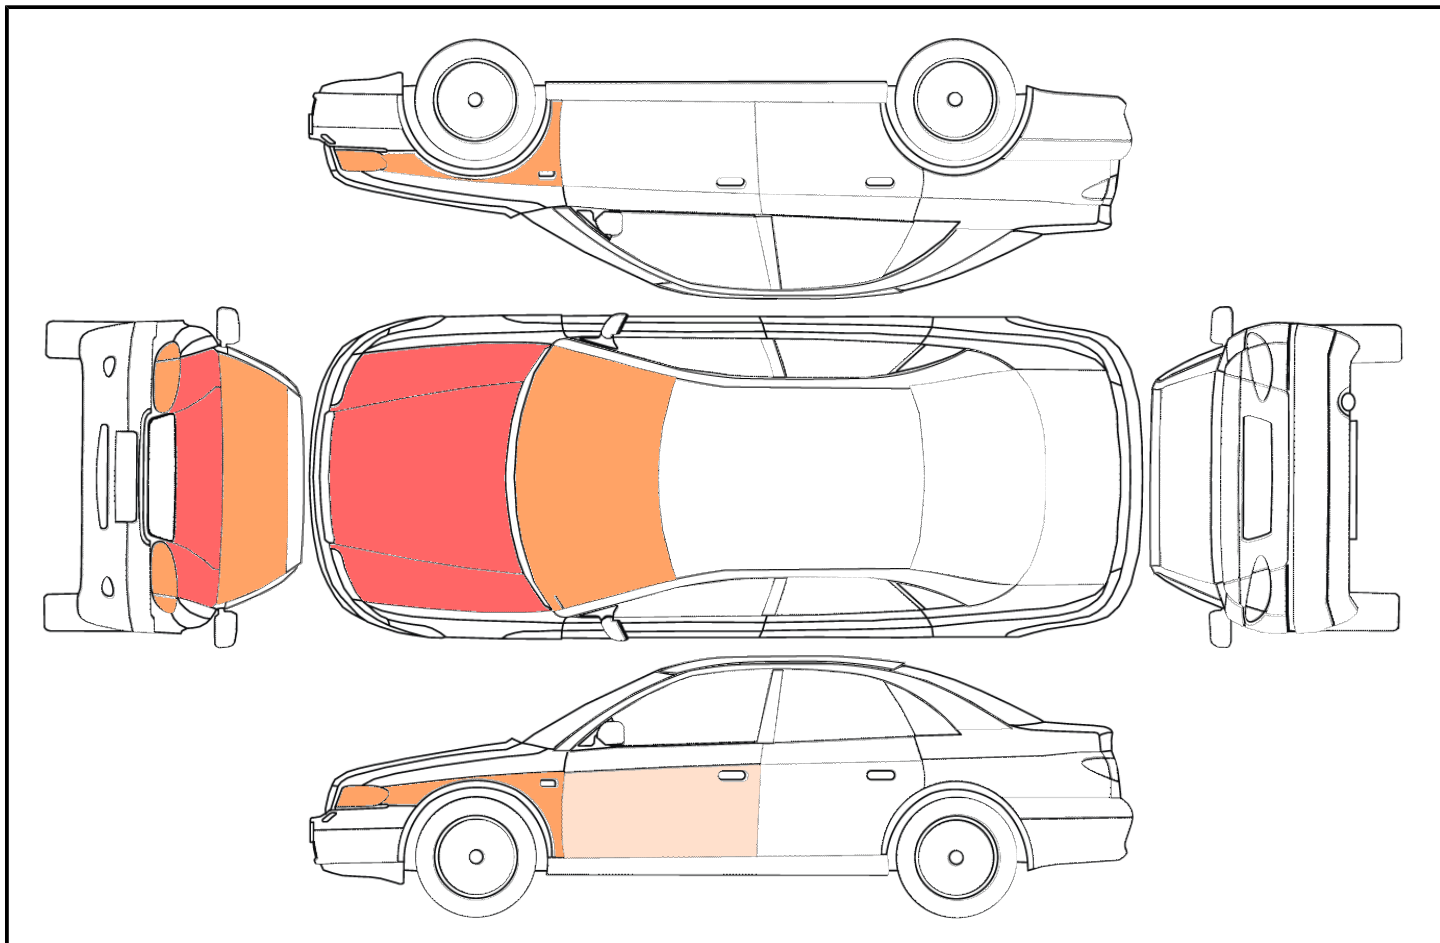
**Déclaration** moteur non fonctionnel, il a partiellement pris en feu. enregistrement mention "rancart à inspecter"  
**Condition** quelques égratignure et éclats de peinture, trace de brûlure dans le compartiment moteur et les alentours, véhicule a déjà pris en feu, pare-brise craqué  
**Moteur lors du démarrage** Non-fonctionnel  
**Restrictions pour être apte à rouler** Autre  
**Moteur** 4 cylindres  
**Carburant** Essence  
**Portes** 5 portes  
**Transmission** Automatique  
**Entraînement** Traction (FWD)  
**Électrique** Miroirs, Portes, Vitres  
**Chauffant** Sièges  
**Technologie** Bluetooth, Caméra de recul, Feux de brouillard (fog lights), Régulateur de vitesse (cruise control)  
**Toît** -  
**Intérieur** Tissu  
**Extérieur** Aileron, Vitres teintées  
**Pneus** Mags, Pneus à crevaison (run-flat)  
**Climatisation** Air climatisé
