| Marque / Modèle / Année | CAN-AM SPYDER RT SE5 2010 |

Rapport de dommages

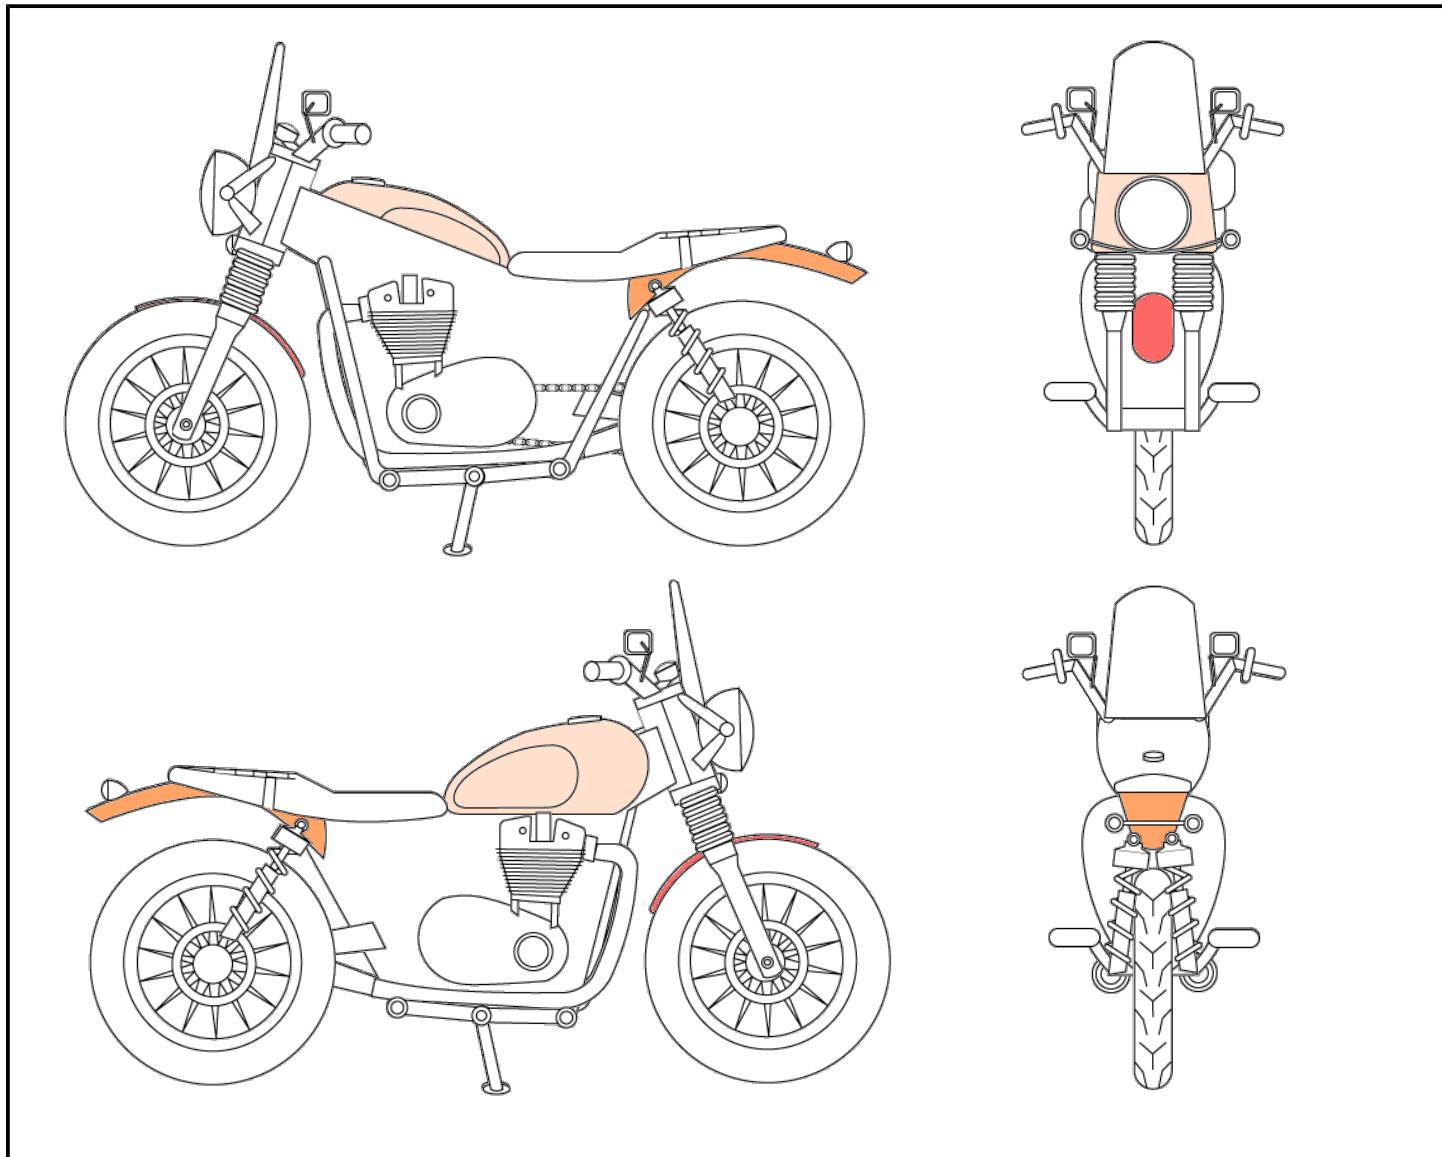
| Section | Niveau de dommage | Types de dommage | Détails | Photo |
|---|---|---|---|--|
| Aile avant | Majeur | Éclat de peinture, Égratignure(s) | EGRATIGNURES MINEURS AILES | |
