| <b>Marque / Modèle / Année</b> | FORD ESCAPE SE 2017 |
| <b>NIV</b> | 1FMCU9GD9HUC39920 |

**Rapport de dommages**

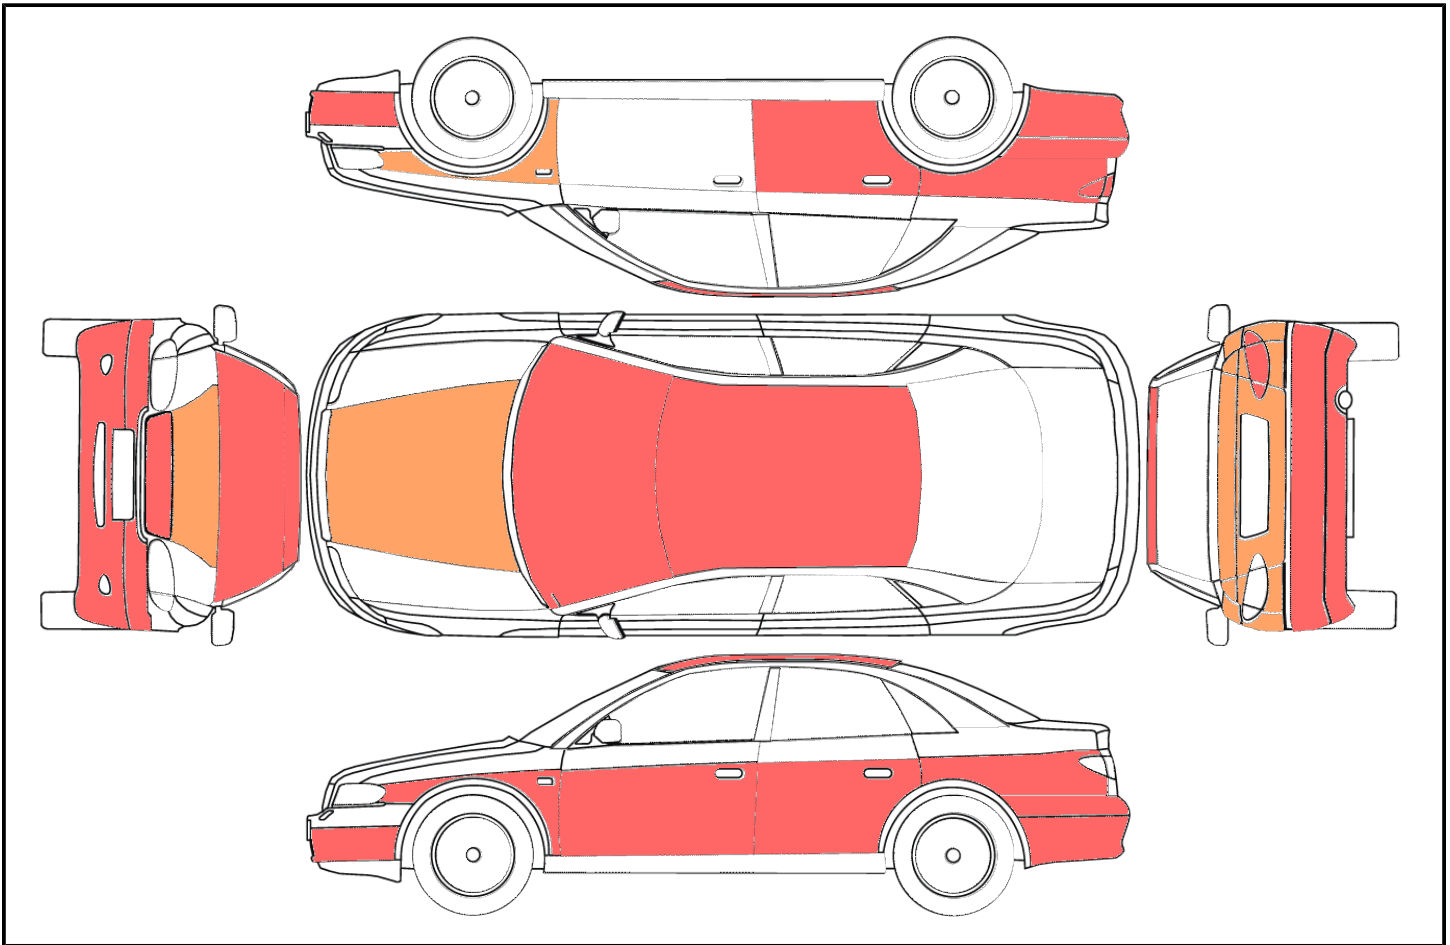
| Section | Niveau de dommage | Types de dommage | Détails | Photo |
|---|---|---|---|---|
| Pare-brise avant | Majeur | Égratignure(s) | | |
