**Emplacement** LÉVIS  
**Type d'actif** Automobile  
**Marque / Modèle / Année** JEEP PATRIOT SPORT 2017  
**NIV** 1C4NJRAB8HD178783  
**Odomètre** 184820 km  
**Nombre de clés** 1

**Rapport de dommages**

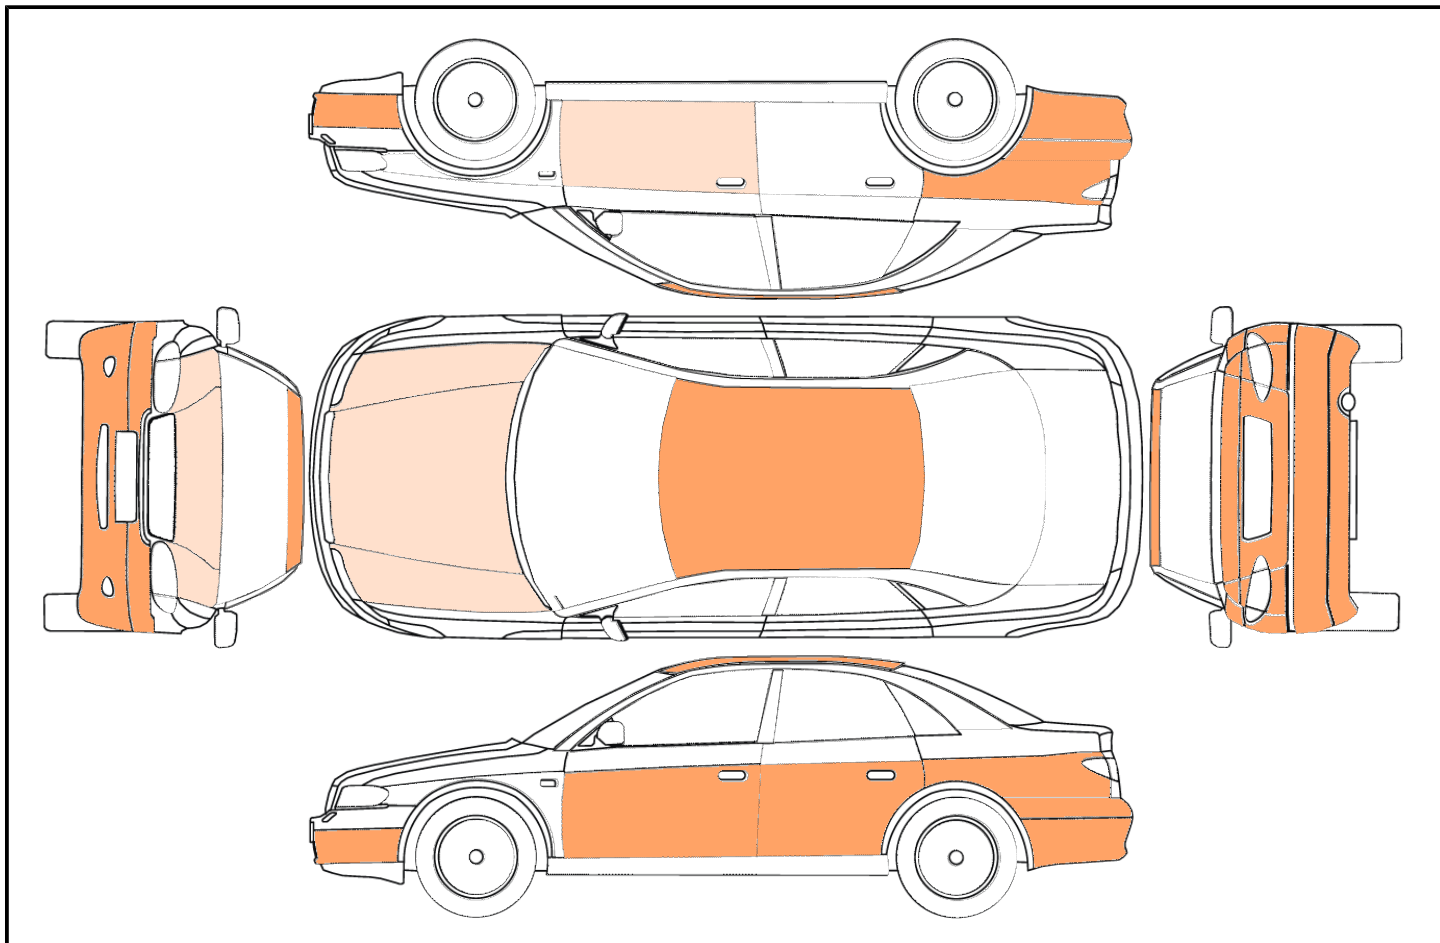
Section	Niveau de dommage	Types de dommage	Détails	Photo
Capot (côté aile gauche)	Mineur	Éclat de peinture, Égratignure(s)
