| <b>Marque / Modèle / Année</b> | SUBARU IMPREZA CONVENIENCE 2022 |
| <b>NIV</b> | 4S3GTAB6XN3709179 |

**Rapport de dommages**

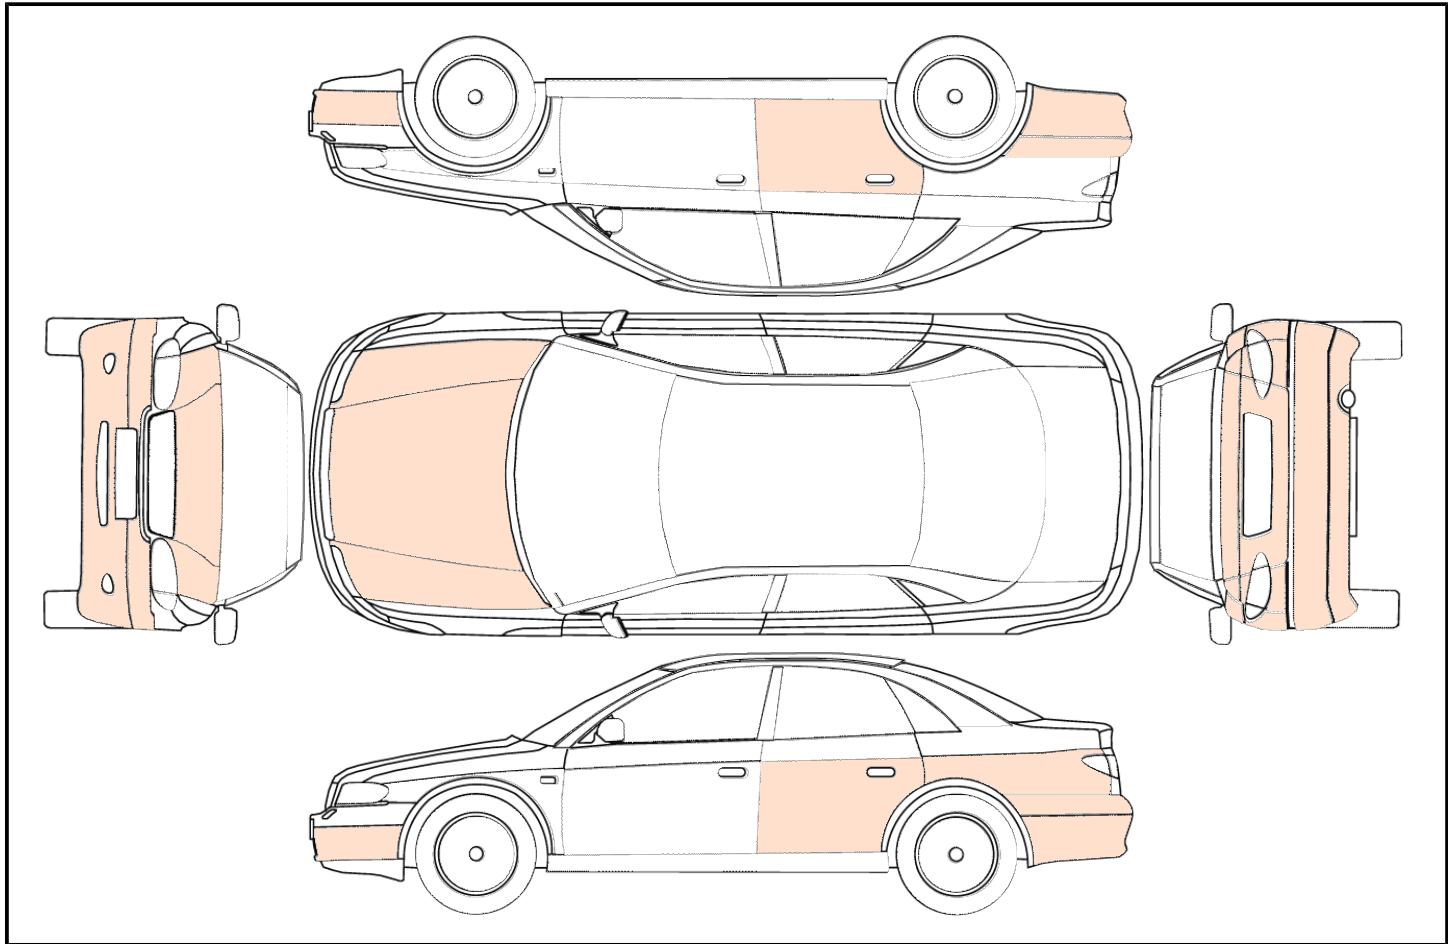
| Section | Niveau de dommage | Types de dommage | Détails | Photo |
|---|---|---|---|---|
| Capot (côté aile gauche) | Mineur | Éclat de peinture,<br>Égratignure(s) | | |

| Section | Niveau de dommage | Types de dommage | Détails | Photo |
|--|---|---|---|---|
| Capot (centre) | Mineur | Éclat de peinture,<br>Égratignure(s) | | |
| Capot (côté aile droite) | Mineur | Éclat de peinture,<br>Égratignure(s) | | |
