<b>Emplacement</b>	BOISBRIAND
<b>Type d'actif</b>	Automobile
<b>Marque / Modèle / Année</b>	CHEVROLET SPARK 1LT (LT) 2020
<b>NIV</b>	KL8CD6SA0LC423408
<b>Odomètre</b>	182791 km
<b>Nombre de clés</b>	1

**Rapport de dommages**

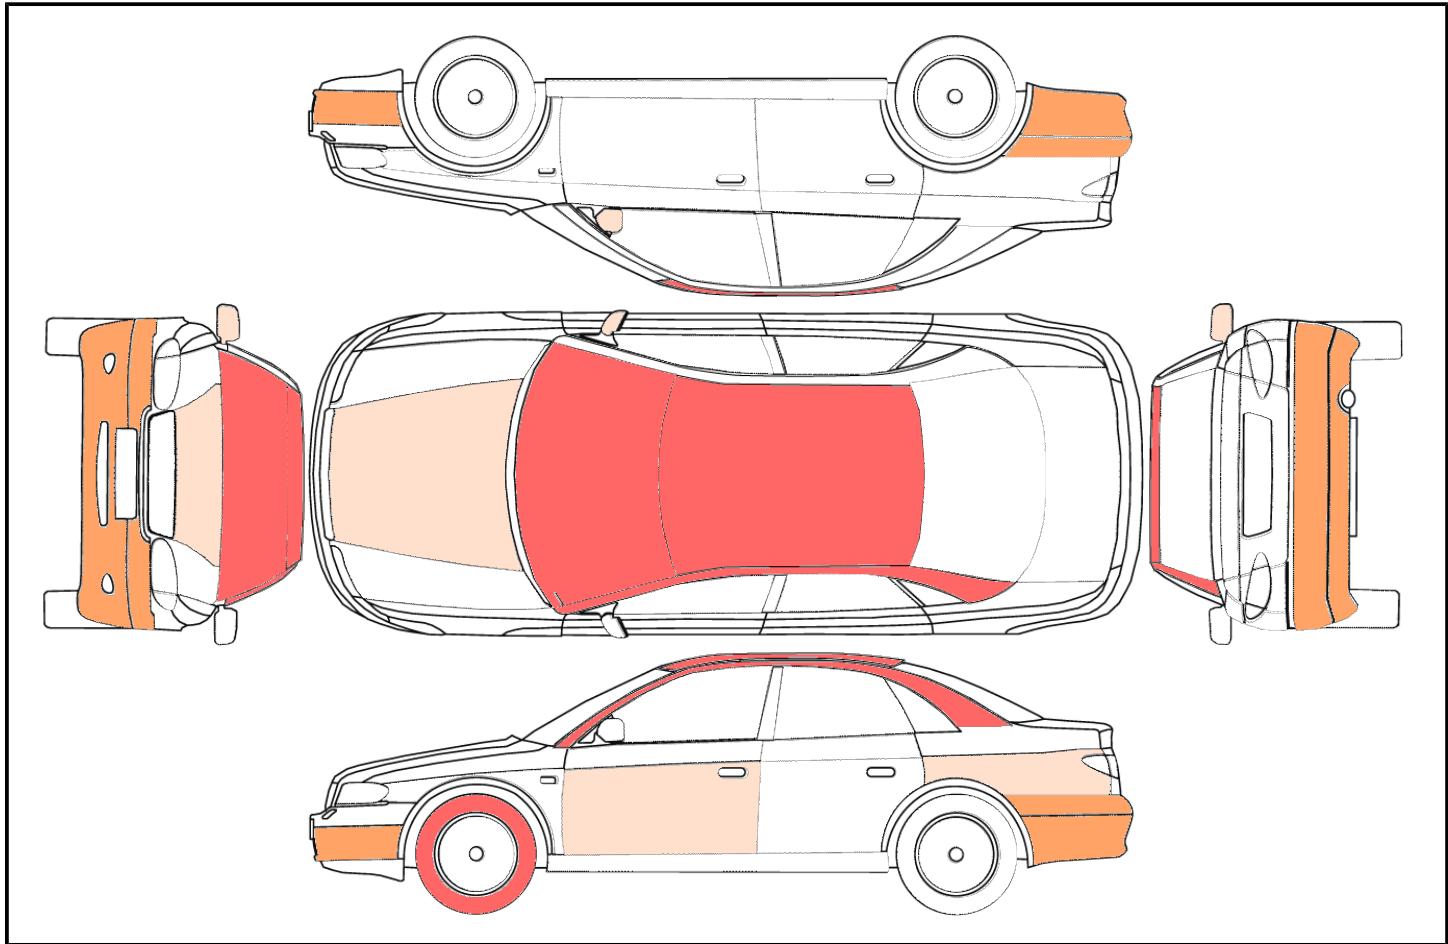
Section	Niveau de dommage	Types de dommage	Détails	Photo
Pare-brise avant	Majeur	Besoin d'un remplacement	fissurer	
Pneu avant gauche	Majeur	Autre	dégonfle
