| <b>Marque / Modèle / Année</b> | NISSAN QASHQAI SV 2017 |
| <b>NIV</b> | JN1BJ1CP6HW009883 |

**Rapport de dommages**

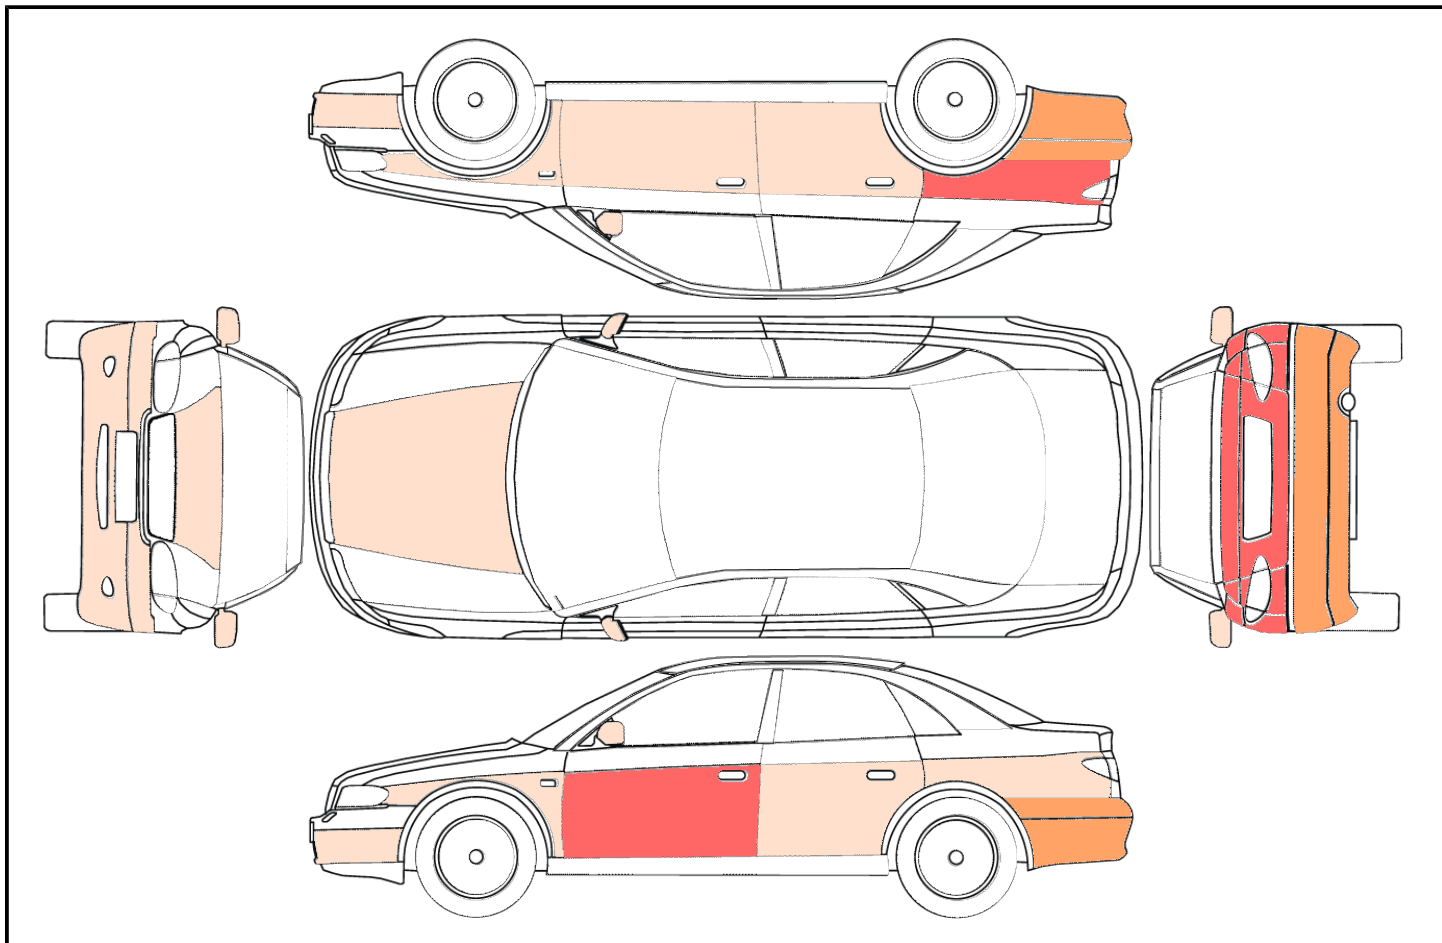
| Section | Niveau de<br>dommage | Types de dommage | Détails | Photo |
|---|---|---|---|---|
| Capot (centre) | Mineur | Retouche de peinture,<br>Égratignure(s) | | |

| Section | Niveau de dommage | Types de dommage | Détails | Photo |
|---|---|---|---|---|
| Pare-chocs avant | Mineur | Retouche de peinture, Égratignure(s) | | |
