Emplacement	LÉVIS
Type d'actif	Automobile
Marque / Modèle / Année	NISSAN ROGUE S 2019
NIV	5N1AT2MV7KC750585
Odomètre	77199 km
Nombre de clés	2

Rapport de dommages

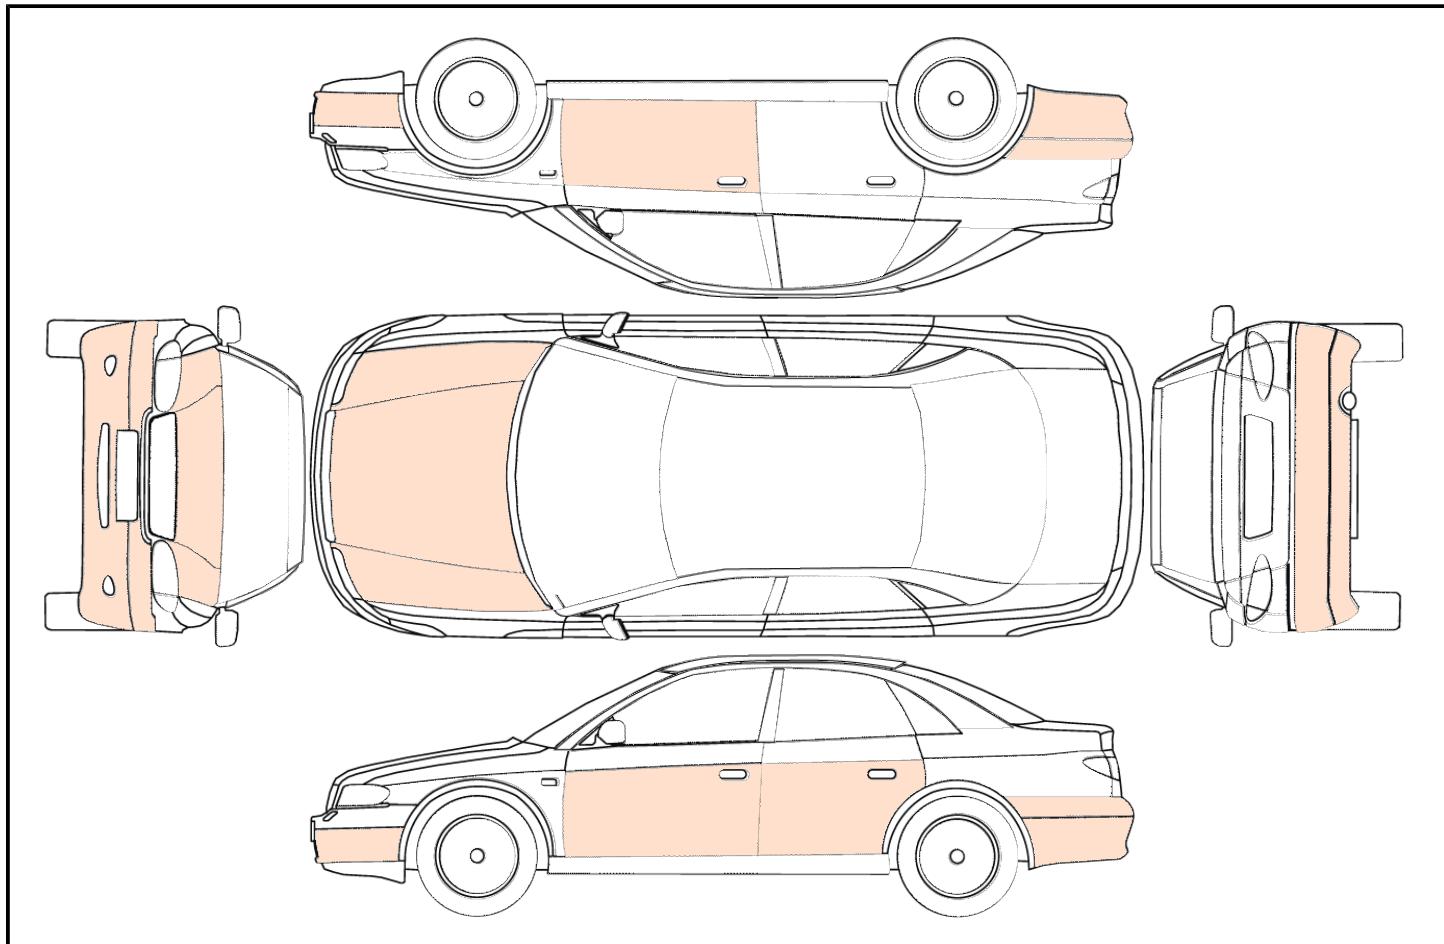
Section	Niveau de dommage	Types de dommage	Détails	Photo
Capot (côté aile gauche)	Mineur	Éclat de peinture, Rouille, Égratignure(s)
