| Marque / Modèle / Année | DODGE GRAND CARAVAN CVP 2016 |
| NIV | 2C4RDGBG8GR366464 |

Rapport de dommages

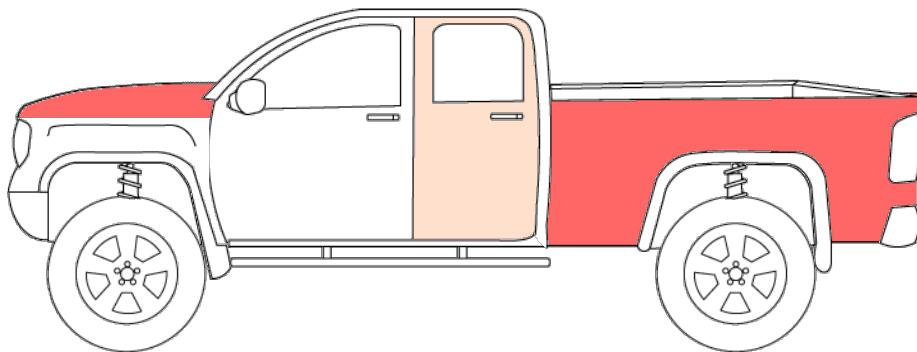
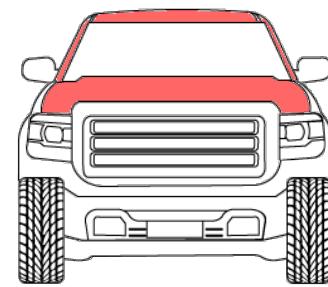
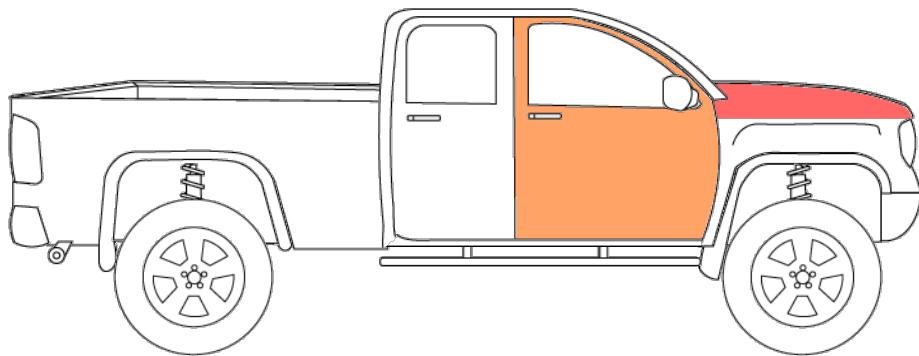
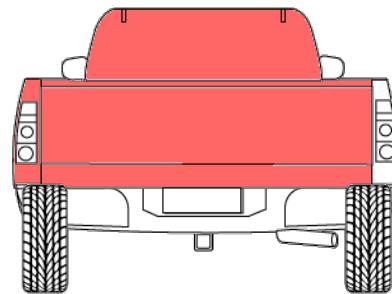
| Condition | Pneu avant droit dégonfle, témoin lumineux allumé moteur, accotoirs bras siège conducteur usé, Hood éclat peinture et rouiller majeures, le plastique feux de brouillard avant gauche briser, aile avant gauche égratignures et rouiller majeures, toit rouiller, porte arrière gauche égratignures mineures, aile arrière gauche rouiller, valise rouiller majeurs et égratigné mineures, aile arrière droit bosse , porte passager bosse et égratignures modérer. |
