Emplacement BOISBRIAND
Type d'actif Automobile
Marque / Modèle / Année HONDA FIT LX 2017
NIV 3HGGK5H52HM100522
Odomètre 70536 km
Nombre de clés 1

Rapport de dommages

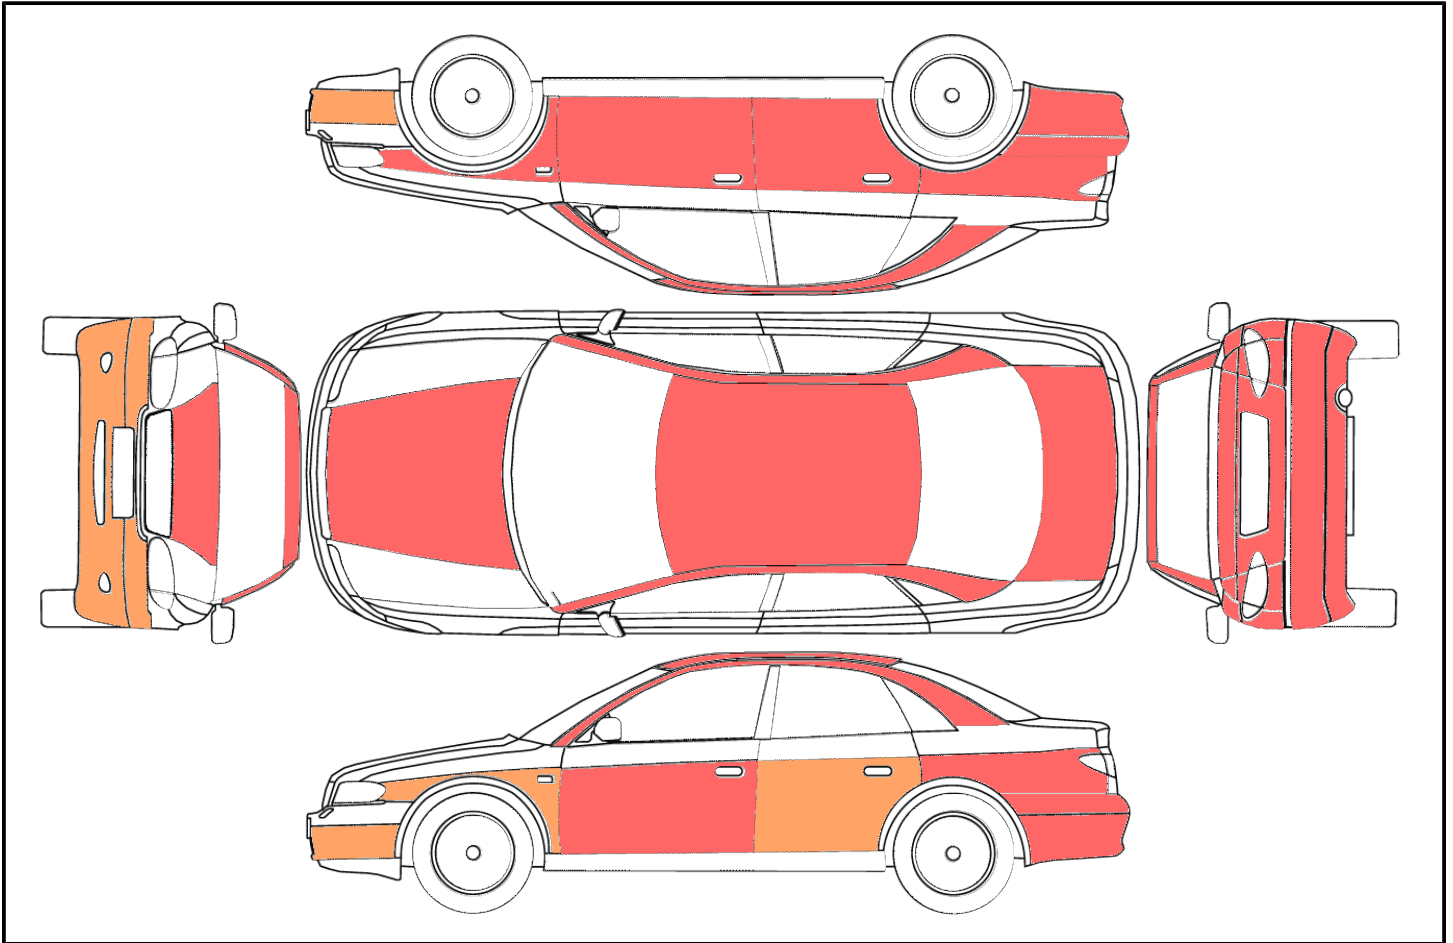
Section	Niveau de dommage	Types de dommage	Détails	Photo
Capot (centre)	Majeur	Éclat de peinture		 
Pare-chocs avant	Modéré	Éclat de peinture, Égratignure(s)		 
Aile avant gauche	Modéré	Éclat de peinture, Égratignure(s)
