Emplacement	LÉVIS
Type d'actif	Automobile
Marque / Modèle / Année	MAZDA CX-5 GX 2020
NIV	JM3KFBBL9L0779324
Odomètre	113932 km
Nombre de clés	1

Rapport de dommages

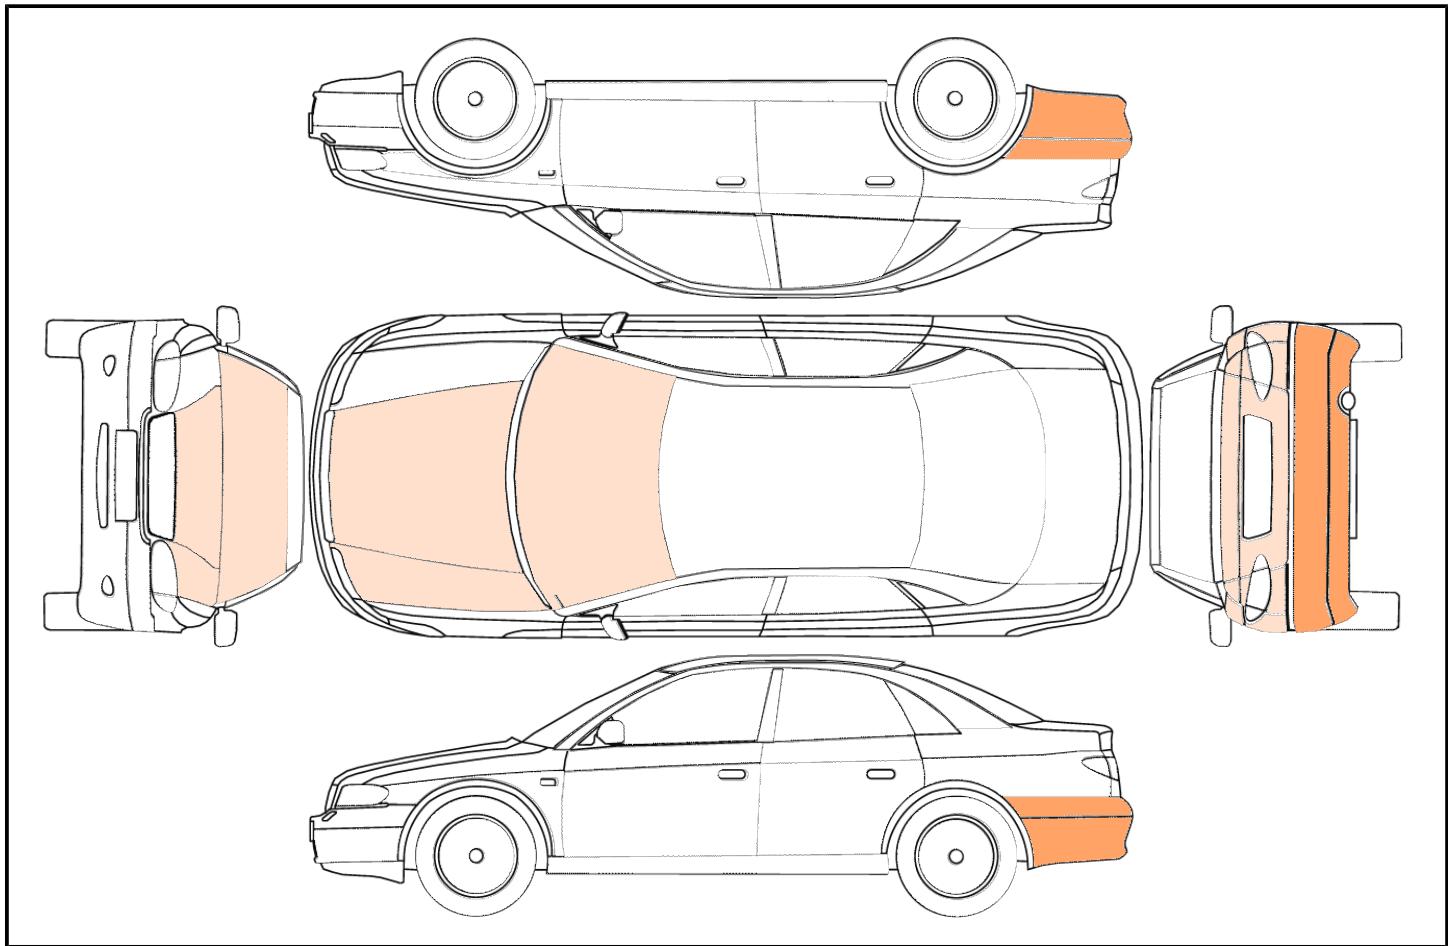
Section	Niveau de dommage	Types de dommage	Détails	Photo
Capot (côté aile gauche)	Mineur	Éclat de peinture, Égratignure(s)
