| <b>Marque / Modèle / Année</b> | GMC SIERRA SLE 1500 2018 |
| <b>NIV</b> | 3GTU2MEC1JG116990 |

**Rapport de dommages**

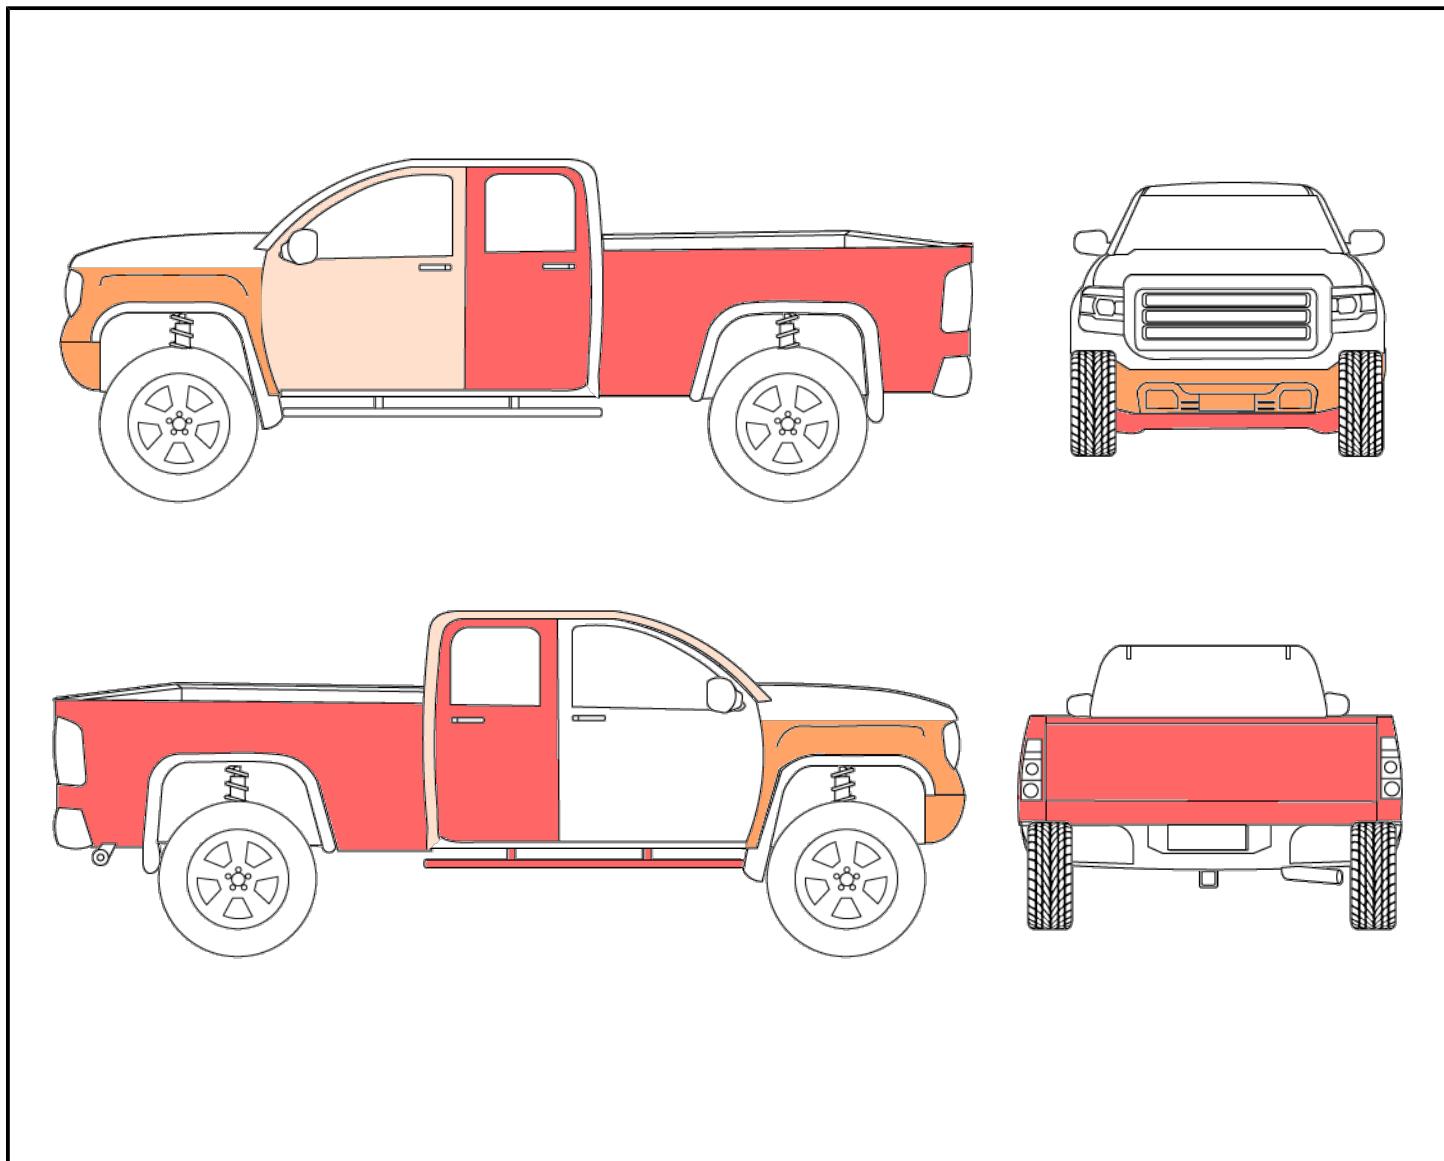
| Section | Niveau de dommage | Types de dommage | Détails | Photo |
|---|---|---|---|---|
| Marchepied côté droite | Majeur | Autre | croche | |
