Emplacement	LÉVIS
Type d'actif	Automobile
Marque / Modèle / Année	NISSAN ROGUE 2016
NIV	5N1AT2MT6GC807820
Odomètre	119378 km
Nombre de clés	2

Rapport de dommages

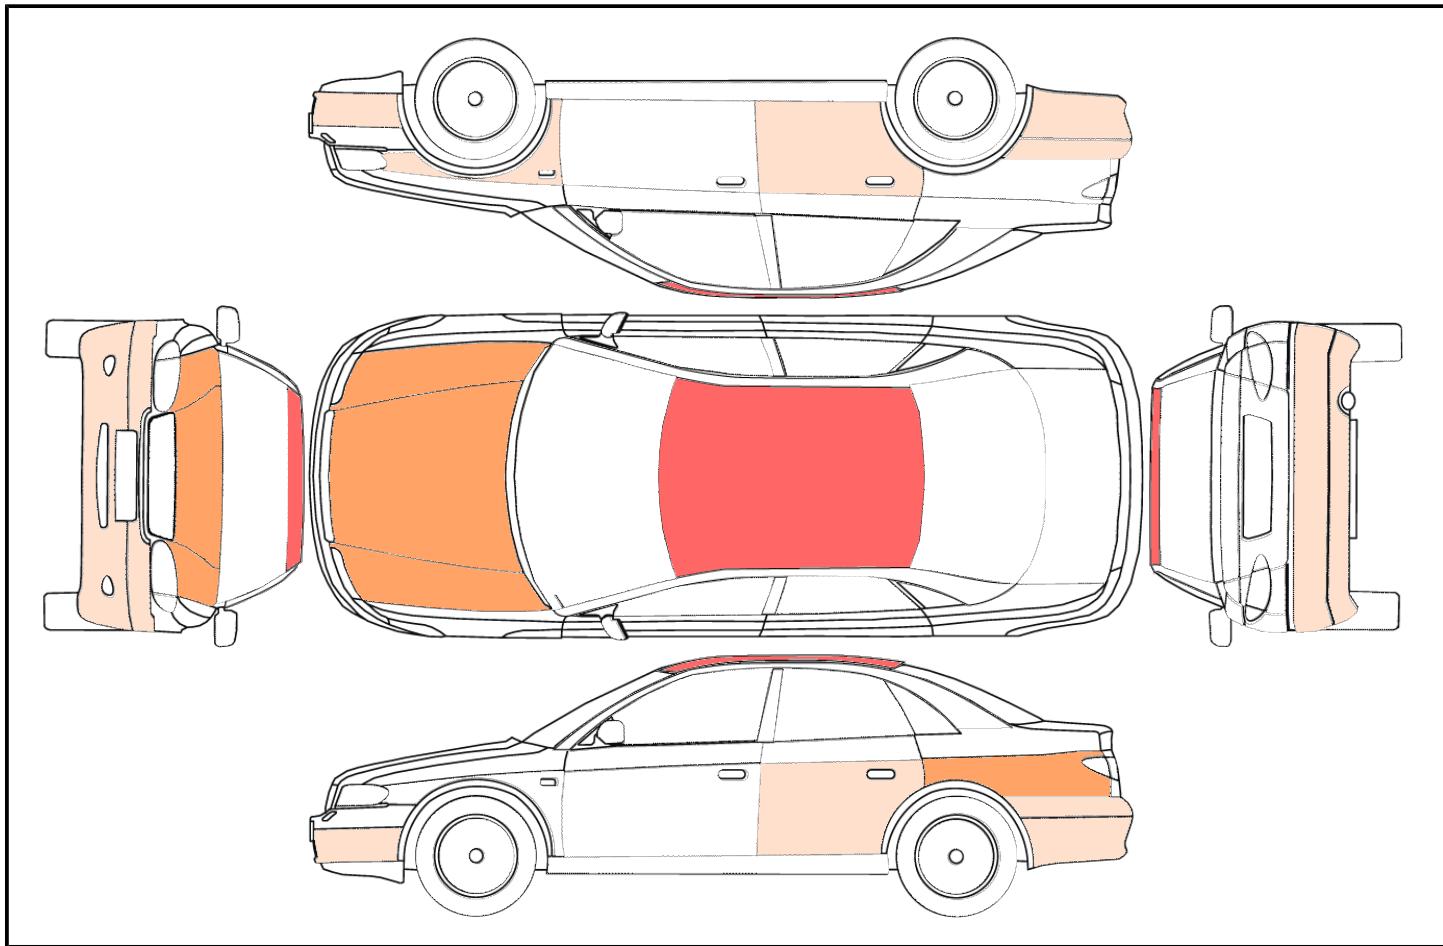
Section	Niveau de dommage	Types de dommage	Détails	Photo
Capot (côté aile gauche)	Modéré	Éclat de peinture, Égratignure(s)
