Emplacement	BOISBRIAND
Type d'actif	Automobile
Marque / Modèle / Année	NISSAN ROGUE SV 2020
NIV	5N1AT2MV4LC722700
Odomètre	112379 km
Nombre de clés	1

Rapport de dommages

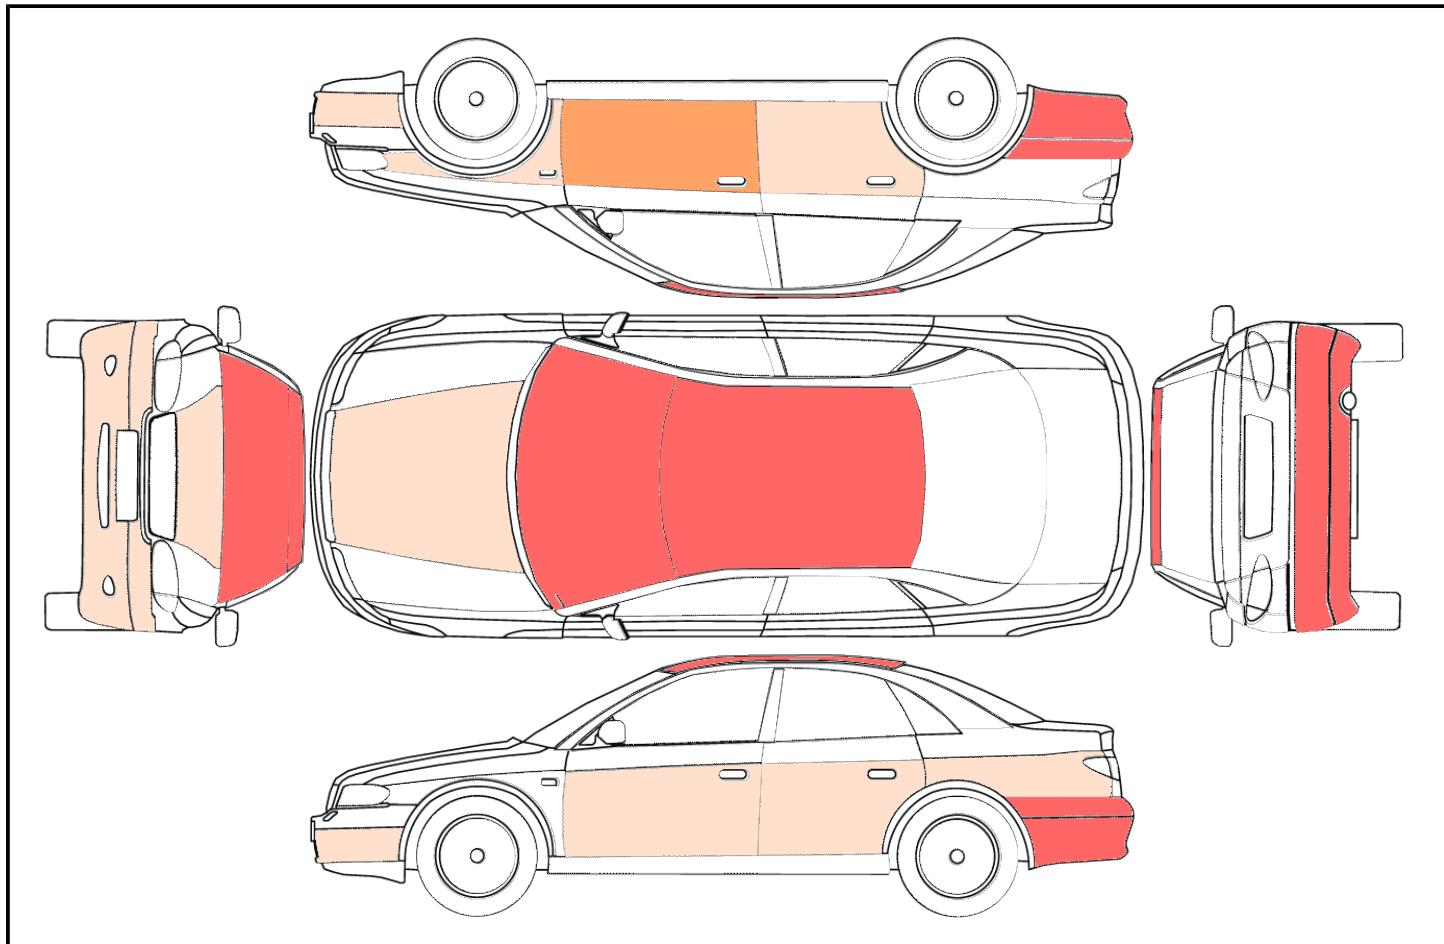
Condition	Hood petite bosse et éclats peintures mineurs, grillage avant éclat peintures modérateur, Bumper avant egratignure modérateur, toit plusieurs spots de rouilles majeurs, porte passager avant petite bosse mineur, pare-brise avant petit point impact, brûlure cigarette siège arrière gauche.
Moteur lors du démarrage	Fonctionnel
Restrictions pour être apte à rouler	-
Moteur	4 cylindres
Carburant	Essence
Portes	4 portes
Transmission	Automatique
Entraînement	Traction intégrale (AWD)
Électrique	Miroirs, Portes, Vitres, Sièges
Chauant	Sièges, Volant, Miroirs
Technologie	Bluetooth, Caméra de recul, Capteur de recul, Feux de brouillard (fog lights), Navigation (GPS), Régulateur de vitesse (cruise control)
Toit	Ouvrant, Panoramique
Intérieur	Tissu
Extérieur	Aileron, Vitres teintées, Attache-remorque
Pneus	Hiver, Mags
Climatisation	Air climatisé
