<b>Emplacement</b>	BOISBRIAND
<b>Type d'actif</b>	Automobile
<b>Marque / Modèle / Année</b>	VOLKSWAGEN GTI 2013
<b>NIV</b>	WVWHV7AJ2DW124603
<b>Odomètre</b>	216172 km
<b>Nombre de clés</b>	1

**Rapport de dommages**

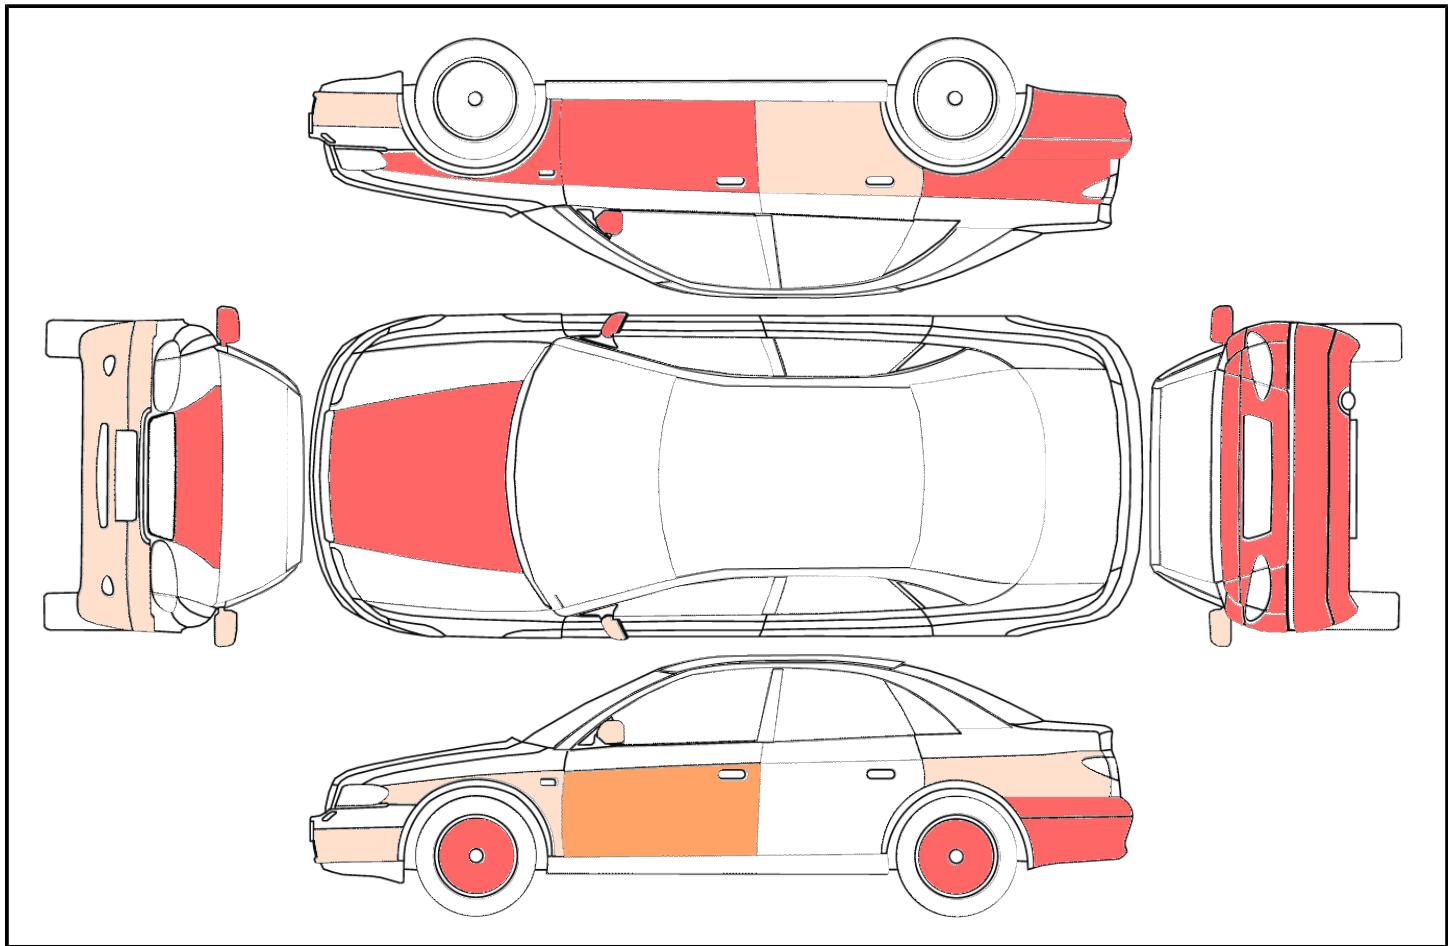
Section	Niveau de dommage	Types de dommage	Détails	Photo
Capot (centre)	Majeur	Éclat de peinture, Égratignure(s)		
Pare-chocs avant	Mineur	Éclat de peinture		
Aile avant gauche	Mineur	Éclat de peinture, Égratignure(s)		
Jante avant gauche	Majeur	Autre	spare
