**Emplacement** LÉVIS  
**Type d'actif** Automobile  
**Marque / Modèle / Année** TOYOTA COROLLA SE 2018  
**NIV** 2T1BURHE5JC083286  
**Odomètre** 117738 km  
**Nombre de clés** 2

**Rapport de dommages**

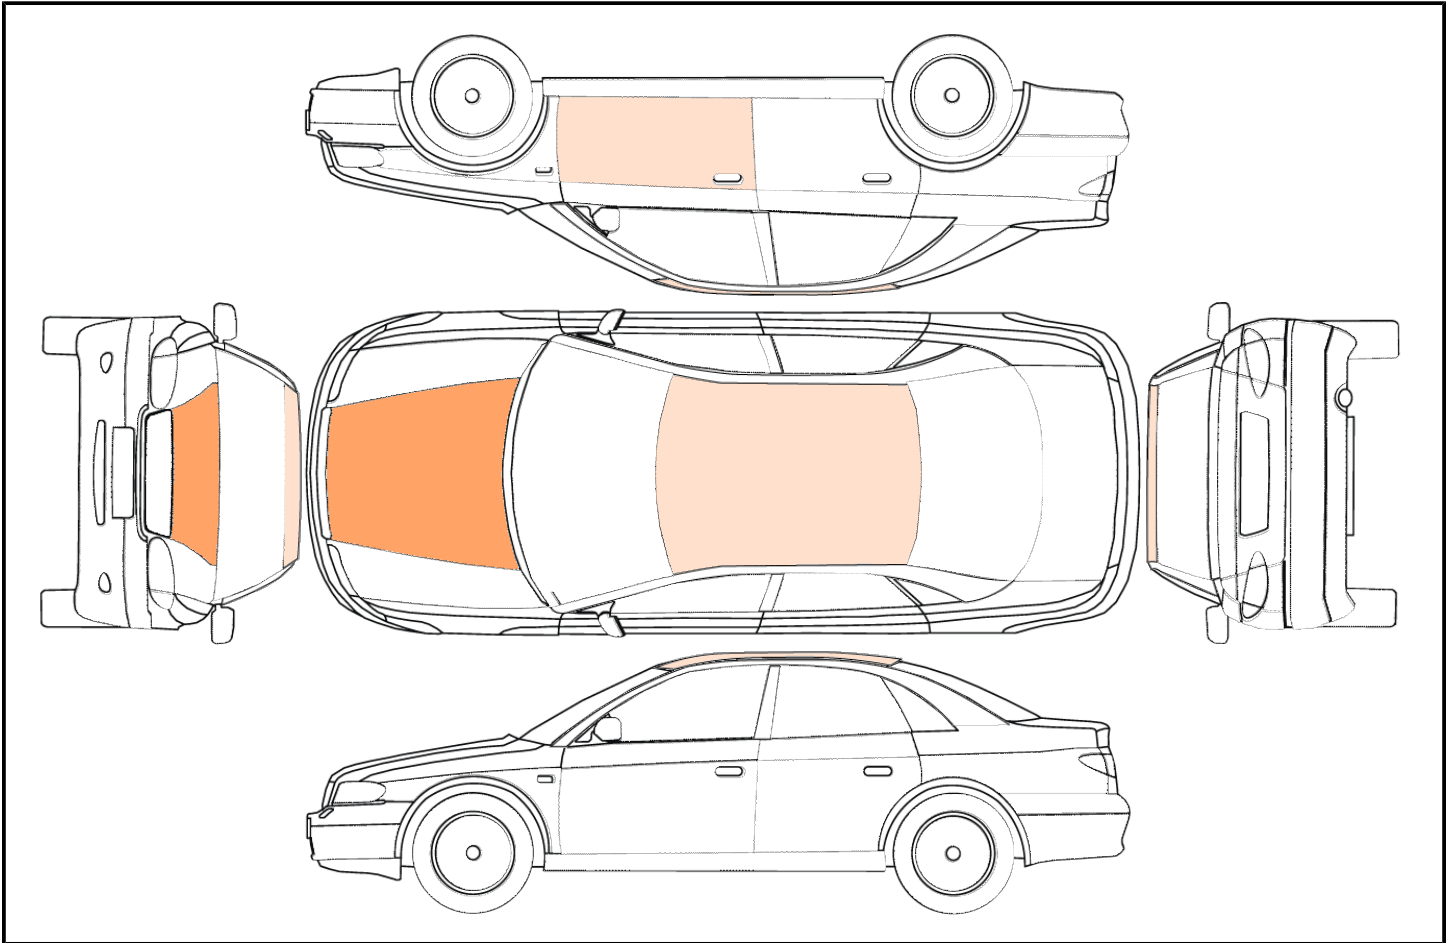
**Condition** capot bossé, toit bossé, porte av-d bossée, quelques égratignures, bon état général.  
**Moteur lors du démarrage** Fonctionnel  
**Restrictions pour être apte à rouler** -  
**Moteur** 4 cylindres  
**Carburant** Essence  
**Portes** 4 portes  
**Transmission** Automatique  
**Entraînement** Traction (FWD)  
**Électrique** Miroirs, Portes, Vitres  
**Chauffant** Sièges  
**Technologie** Bluetooth, Caméra de recul, Feux de brouillard (fog lights), Régulateur de vitesse (cruise control)  
**Toit** -  
**Intérieur** Tissu  
**Extérieur** -  
**Pneus** 4 saisons, Acier (rims)  
**Climatisation** Air climatisé

| Section | Niveau de dommage | Types de dommage | Détails | Photo |
