| Marque / Modèle / Année | KIA FORTE 2018 |
| NIV | 3KPFL4A72JE207289 |

Rapport de dommages

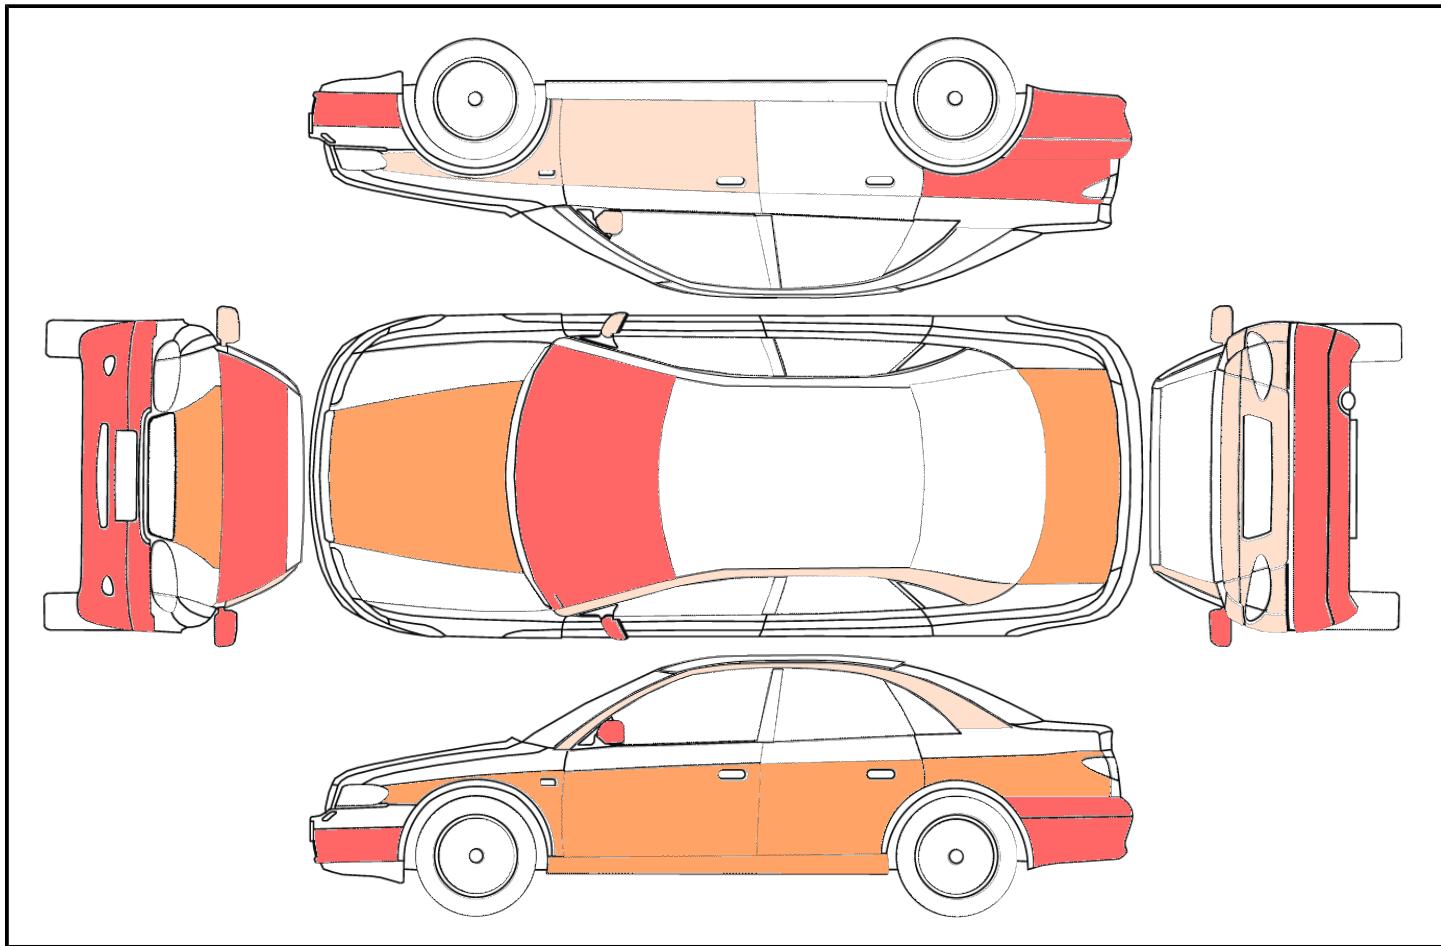
| Condition | Siège conducteur et passager brûlure cigarettes, vitre avant fissurée, Hood égratignure, Bumper avant éclats peintures égratignures et bossé majeur, rétroviseur gauche égratignures, valise égratignures modérer, bumper arrière frotté et éclats peintures majeures, aile avant droite éclats peintures. |
