<b>Emplacement</b>	BOISBRIAND
<b>Type d'actif</b>	Automobile
<b>Marque / Modèle / Année</b>	KIA FORTE LX+ 2018
<b>NIV</b>	3KPFL4A75JE212499
<b>Odomètre</b>	82181 km
<b>Nombre de clés</b>	2

**Rapport de dommages**

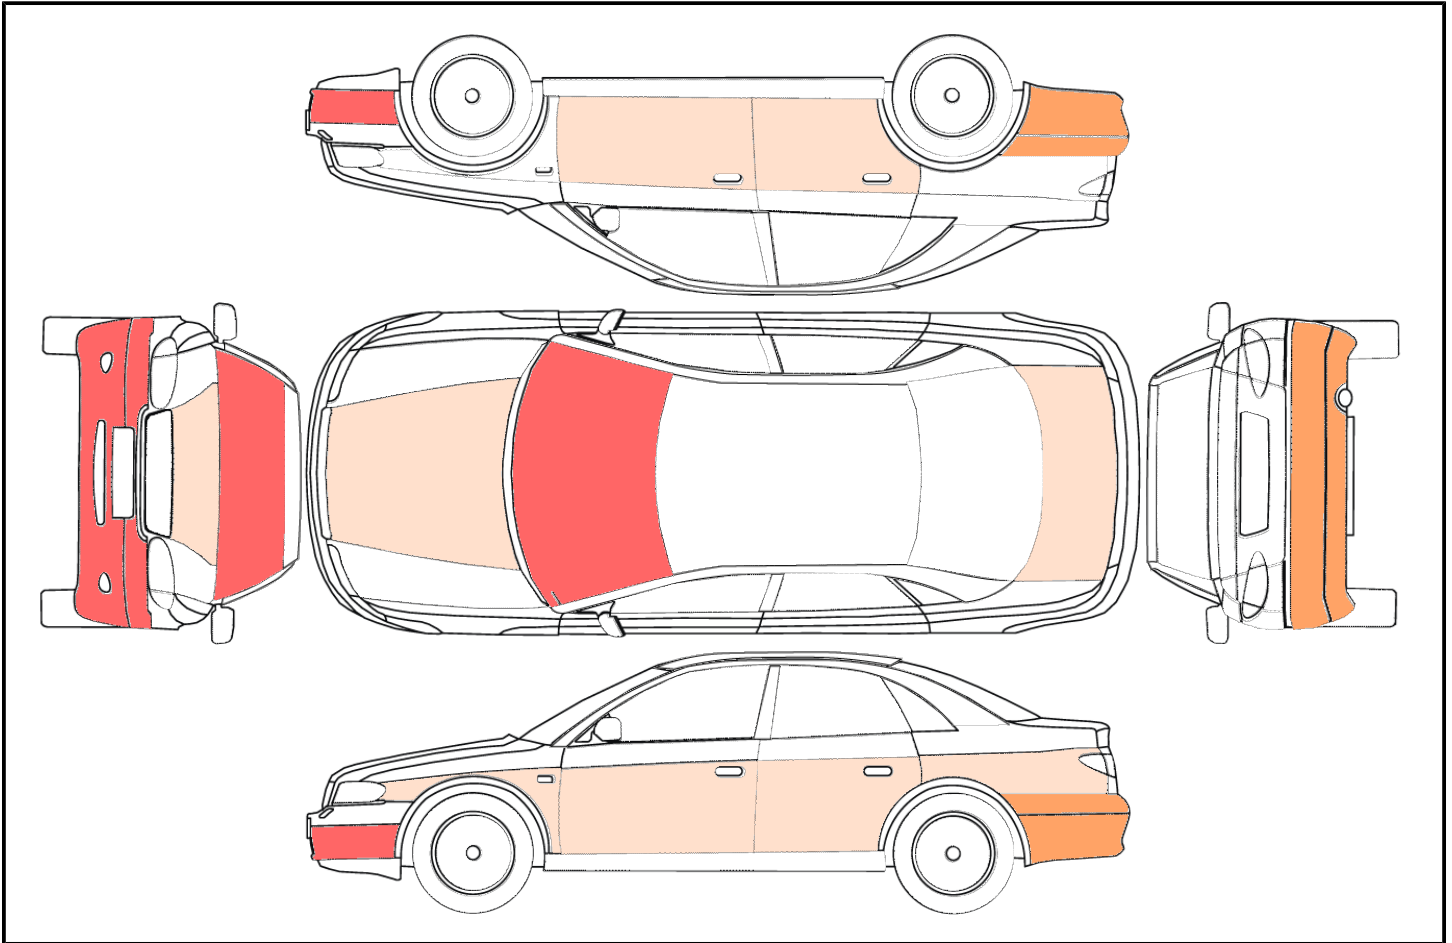
Section	Niveau de dommage	Types de dommage	Détails	Photo
Capot (centre)	Mineur		Pellicule protectrice 3M commence à décoller par endroits
