Emplacement	BOISBRIAND
Type d'actif	Automobile
Marque / Modèle / Année	VOLKSWAGEN TIGUAN 4-MOTION 2015
NIV	WVGJV7AX9FW527160
Odomètre	149241 km
Nombre de clés	1

Rapport de dommages

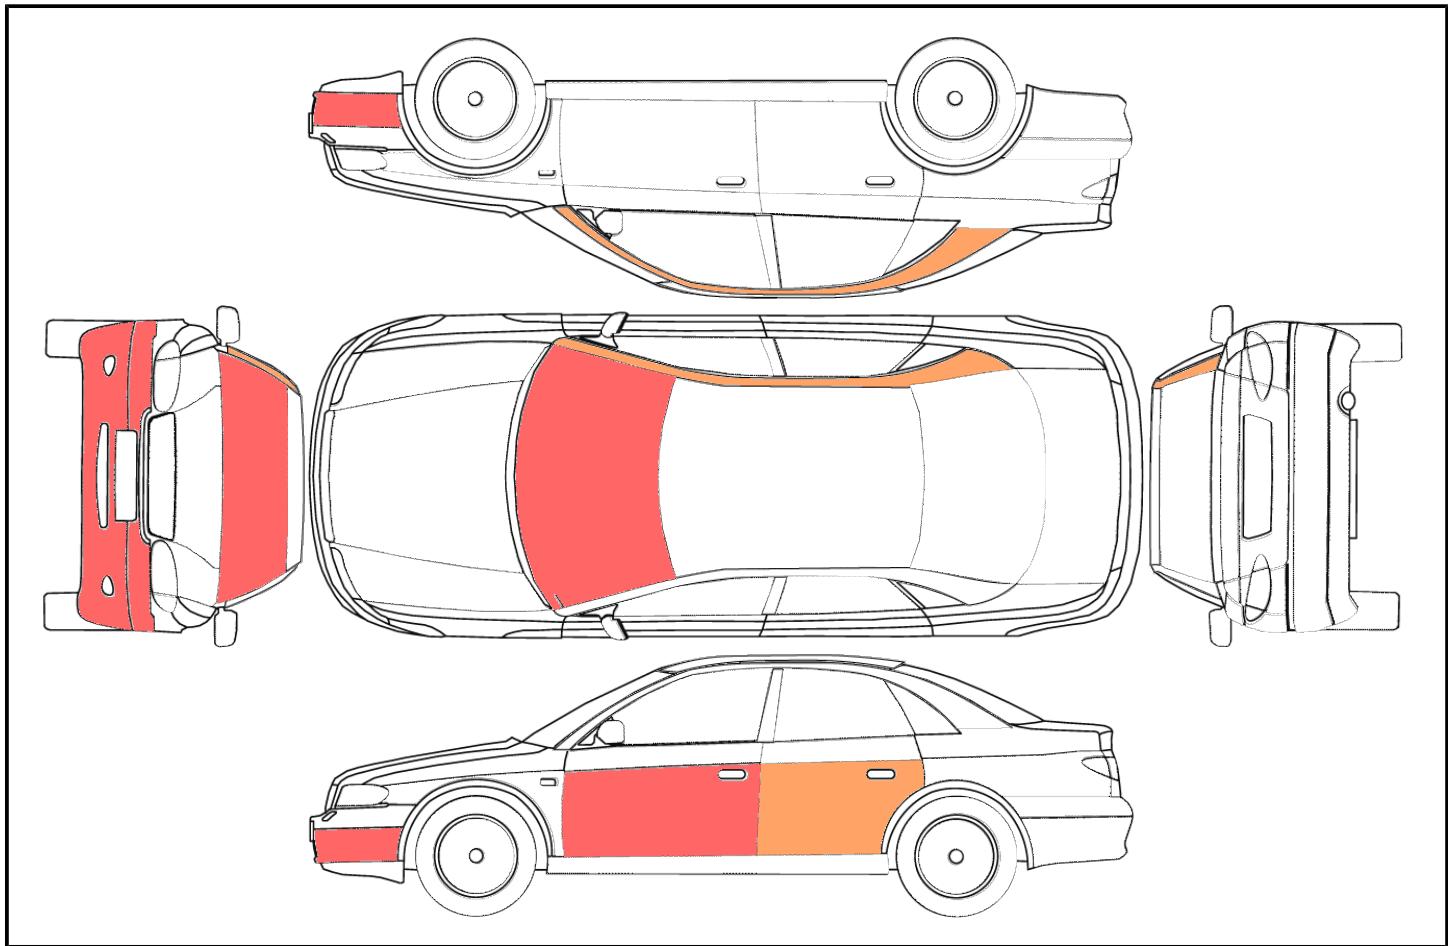
Déclaration	Moteur ne démarre pas. Mention inconnue, Documentation du syndic vous sera remis pour le transfert de propriété.
Condition	Demarre pas, pare brise cassé, quelque égratignures sur la carrosserie, panneau sous le pare-chocs avant décrocher, siège passager tacher, rétroviseur intérieur briser, Hood éclat peinture majeur, porte conducteur la poignée extérieur un bout manquant, porte arrière gauche Eclat peinture modérer, haut porte droite egratignure
Moteur lors du démarrage	Non-fonctionnel
Restrictions pour être apte à rouler	-
Moteur	4 cylindres
Carburant	Essence
Portes	4 portes
Transmission	Automatique
Entraînement	Traction intégrale (AWD)
Électrique	Miroirs, Portes, Vitres
Chauffant	Miroirs
Technologie	Bluetooth, Feux de brouillard (fog lights), Régulateur de vitesse (cruise control)
Toit	-
Intérieur	Tissu
Extérieur	Aileron, Vitres teintées
Pneus	Été, Mags
Climatisation	Air climatisé
