| <b>Emplacement</b> | BOISBRIAND |
| <b>Marque / Modèle / Année</b> | KIA NIRO HYBRID EX PREMIUM 2019 |
| <b>NIV</b> | KNDCD3LD9K5281349 |

**Rapport de dommages**

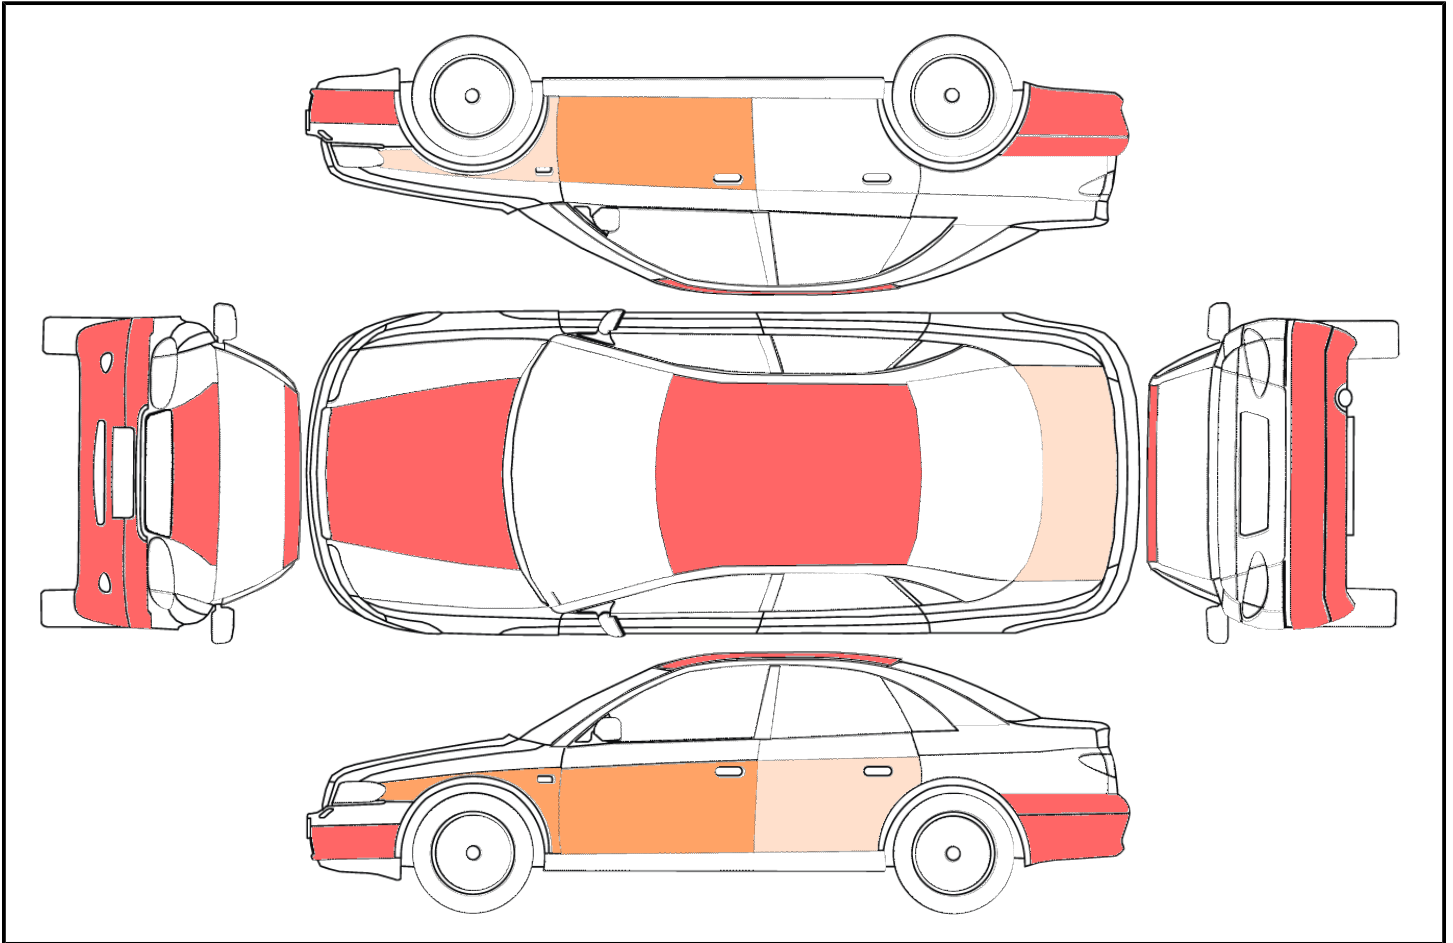
| <b>Condition</b> | Pas de fils de charge/écran central non fonctionnel/parechoc avant cassé. |

| Section | Niveau de dommage | Types de dommage | Détails | Photo |
|---|---|---|---|---|
| Pare-chocs avant | Majeur | Cassure, Besoin d'un remplacement, Égratignure(s) | | |
| Capot (centre) | Majeur | Éclat de peinture | | |
| Aile avant droite | Mineur | Éclat de peinture | | |
