<b>Emplacement</b>	LÉVIS
<b>Type d'actif</b>	Automobile
<b>Marque / Modèle / Année</b>	NISSAN MICRA 2017
<b>NIV</b>	3N1CK3CP8HL252548
<b>Odomètre</b>	128792 km
<b>Nombre de clés</b>	2
<b>Accessoires</b>	4 pneus d'hivers sans rim sur les siège arrière

**Rapport de dommages**

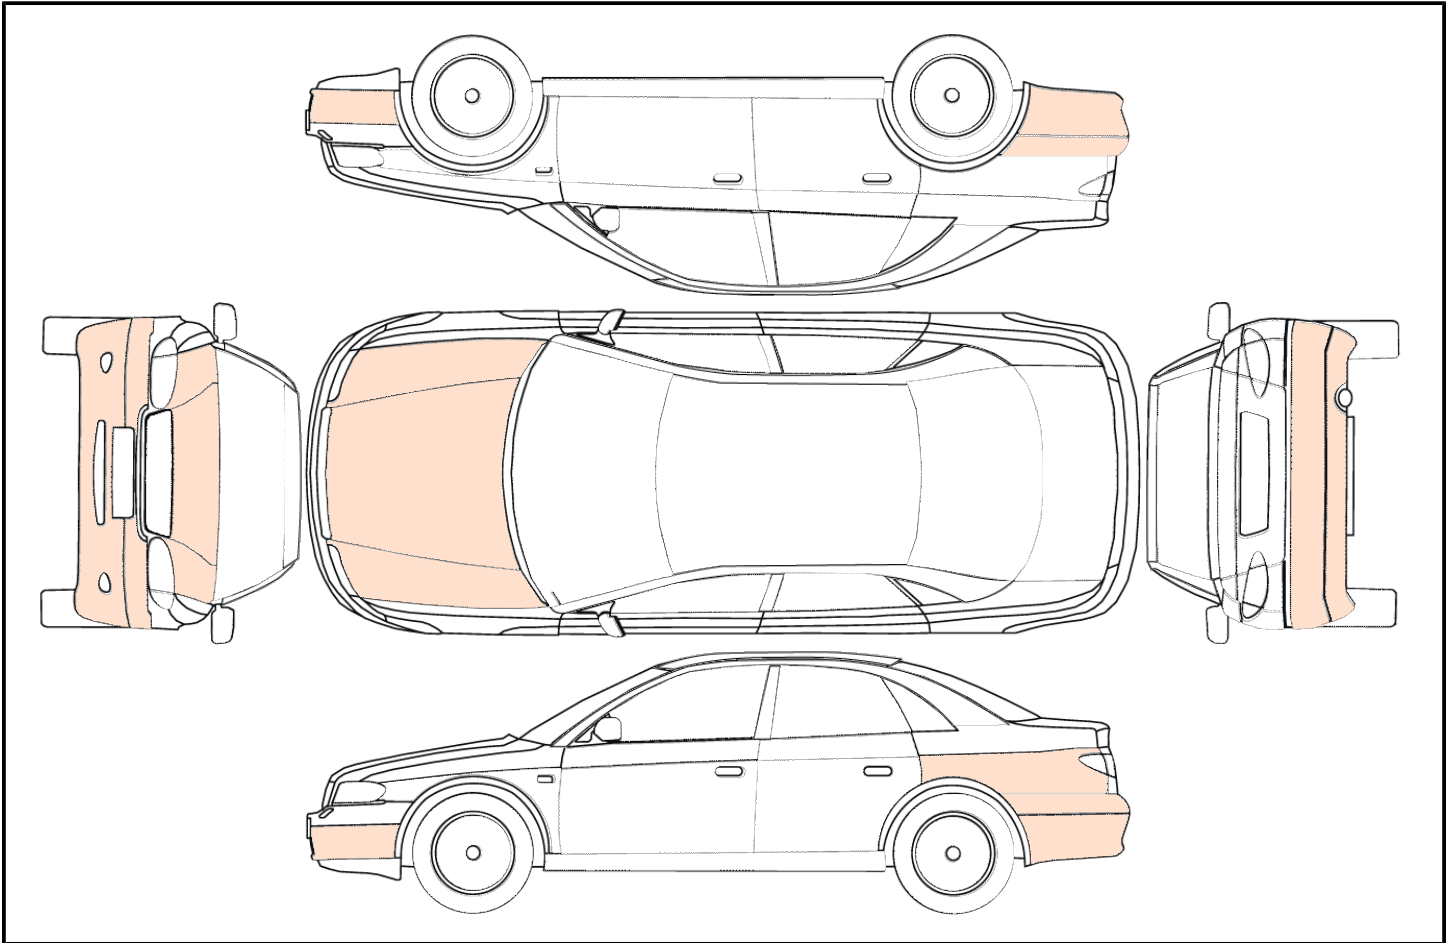
Section	Niveau de dommage	Types de dommage	Détails	Photo
Capot (côté aile gauche)	Mineur	Éclat de peinture, Égratignure(s)
