**Emplacement** BOISBRIAND  
**Type d'actif** Remorque utilitaire  
**Marque / Modèle / Année** GATOR ELITE 7X16TA 7K 2024  
**NIV** 2RGBE1628RS003799  
**Odomètre**  
**Nombre de clés** 0

**Rapport de dommages**

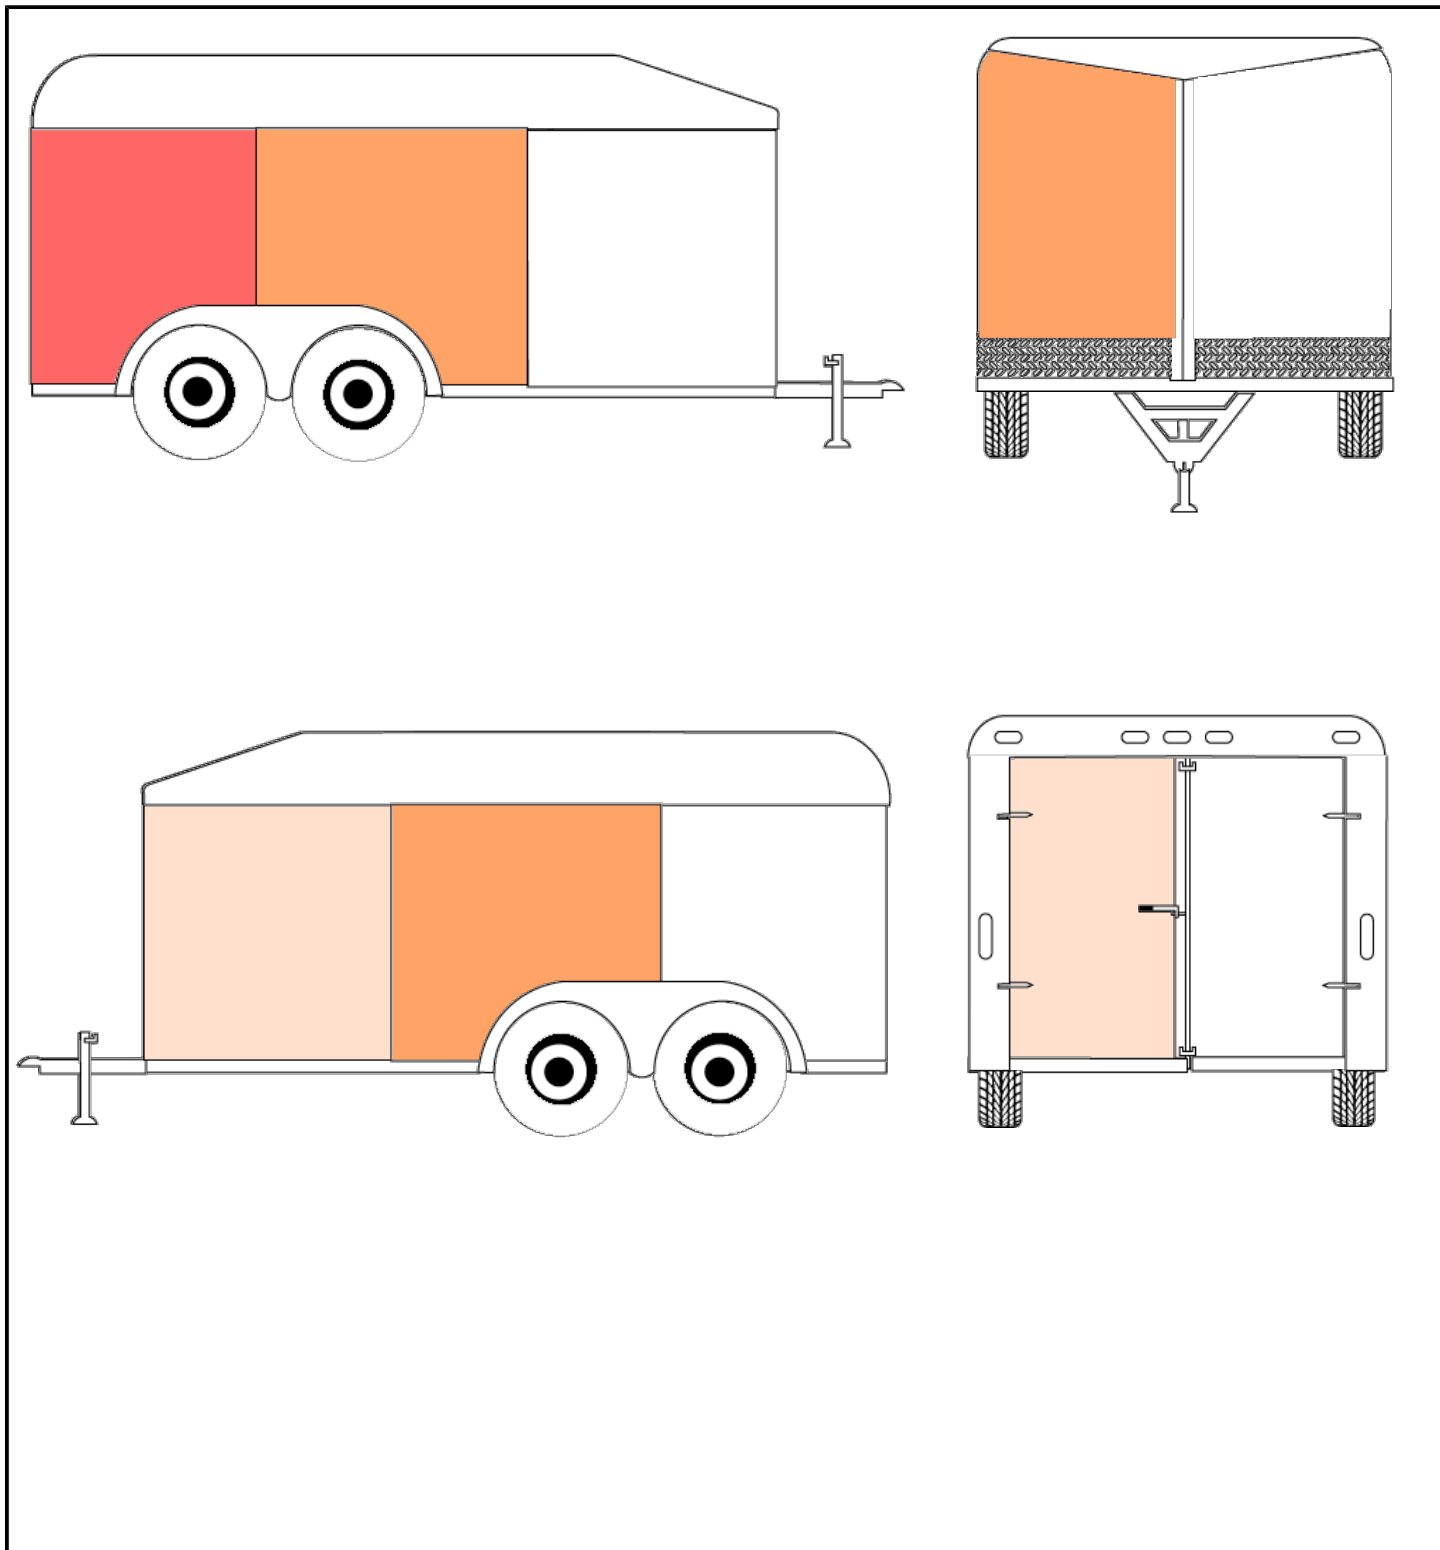
**Déclaration** Aucune vérification du système électrique et de freinage  
**Condition** bonne condition générale, quelques égratignures.  
**Restrictions pour être apte à rouler** -  
**Remorque: type** Fermée  
**État du dompeur** Fonctionnel  
**Type d'attache** Boule  
**Grosueur de l'attache** 2 5/16"  
**Rampes de chargement** Oui  
**Présence de l'avis de conformité (SAAQ)** Non  
**Date d'expiration de l'avis de conformité (SAAQ)** -  
**Largeur hors-tout (pouces)** 103  
**Longueur hors-tout (pouces)** 244  
**Hauteur intérieure (pouces)** 80  
**Largeur intérieure (pouces)** 79  
**Longueur intérieure (pouces)** 190  
**Poids à vide de la remorque (lbs)** -  
**Nombre d'essieux (quantité)** 2  
**Capacité de charge par essieux (lbs)** 3500  
**Capacité de charge totale (lbs)** 7000  
**Grandeur des pneus (exemple : 215/50R16)** St205/75R15  
**Nombre d'écrous (quantité)** 5
