**Emplacement** LÉVIS  
**Type d'actif** Automobile  
**Marque / Modèle / Année** HYUNDAI ELANTRA GL 2017  
**NIV** KMHD84LF5HU132544  
**Odomètre** 155407 km  
**Nombre de clés** 2

## Rapport de dommages

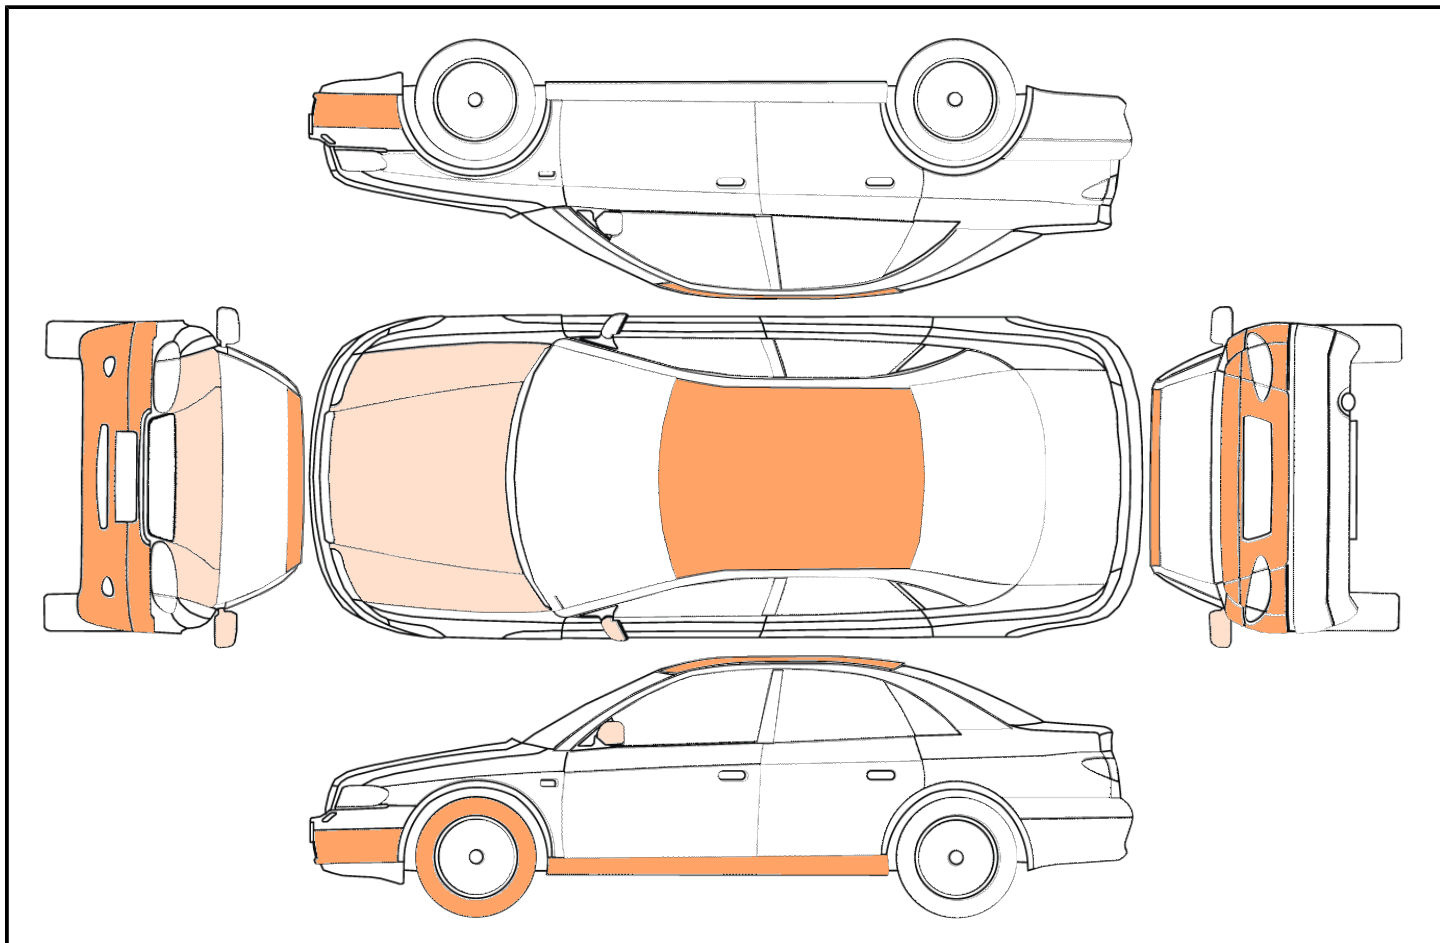
**Condition** quelques égratignure et éclats de peinture, un peu de rouille a quelques endroits, roue de secours mis à l'avant gauche, petit trou dans le siège arrière  
**Moteur lors du démarrage** Fonctionnel  
**Restrictions pour être apte à rouler** -  
**Moteur** 4 cylindres  
**Carburant** Essence  
**Portes** 4 portes  
**Transmission** Automatique  
**Entraînement** Traction (FWD)  
**Électrique** Miroirs, Portes, Vitres  
**Chauffant** Sièges, Volant  
**Technologie** Bluetooth, Caméra de recul, Régulateur de vitesse (cruise control)  
**Toît** -  
**Intérieur** Tissu  
**Extérieur** -  
**Pneus** Hiver, Acier (rims)  
**Climatisation** Air climatisé
