**Emplacement** LÉVIS  
**Type d'actif** Automobile  
**Marque / Modèle / Année** VOLKSWAGEN TIGUAN HIGHLINE 2016  
**NIV** WVGJV7AX4GW529948  
**Odomètre** 262355 km  
**Nombre de clés** 1

**Rapport de dommages**

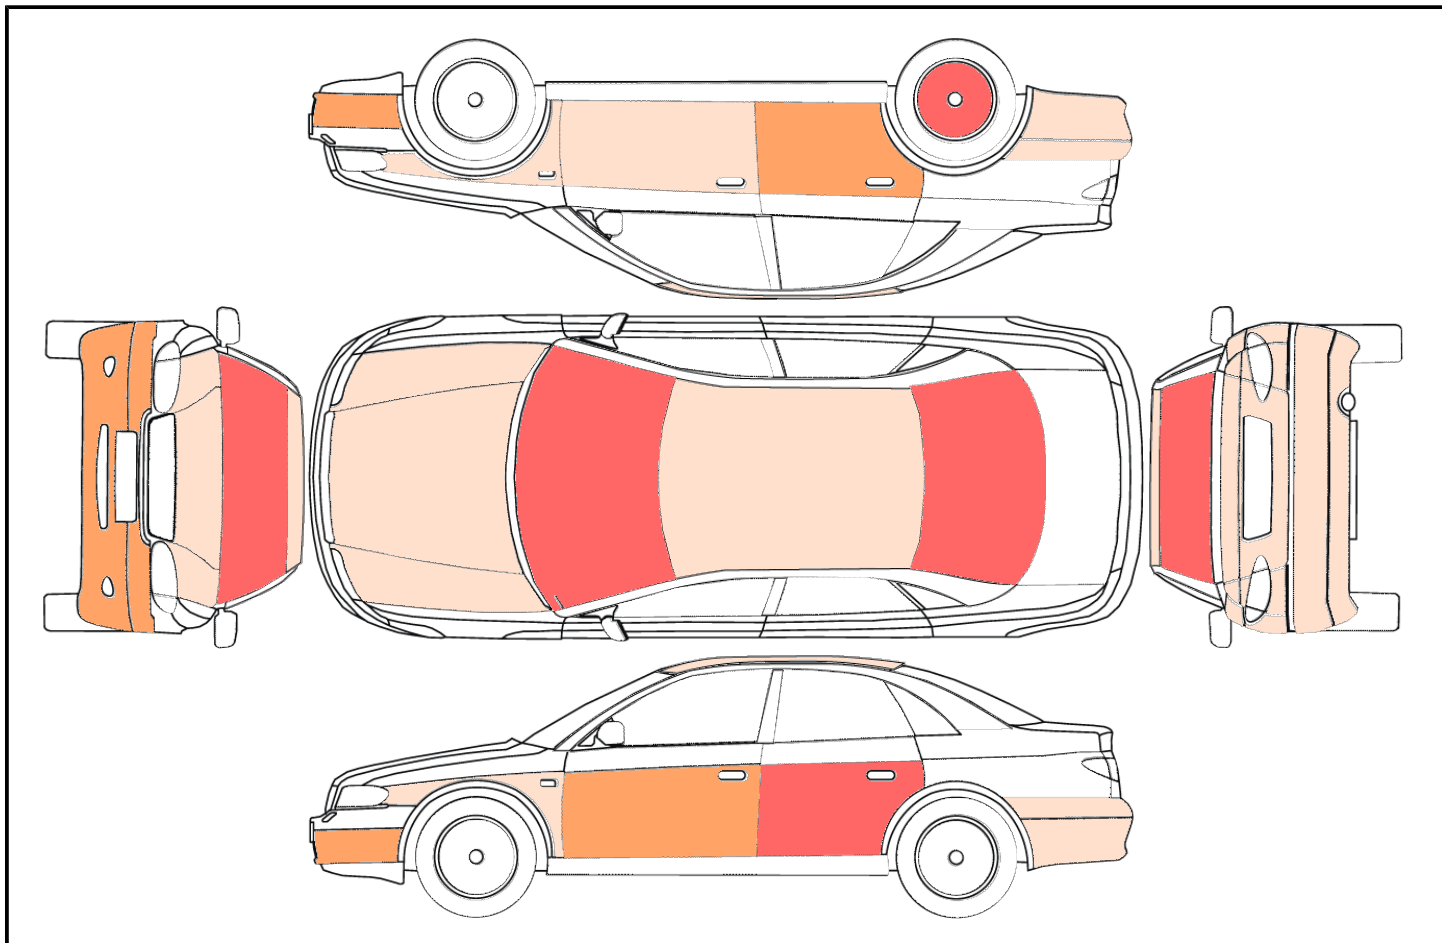
**Déclaration** Mention inconnue, Documentation du syndic vous sera remis pour le transfert de propriété  
Témoin de lumière allumé pour le moteur  
**Condition** témoin moteur allumé, pare brise craqué, quelques taches de rouille, égratignures et éclats de peinture, besoin boost., perte d'exhaust, ça cogne quand on tourne le volant.
