**Emplacement** BOISBRIAND  
**Type d'actif** Automobile  
**Marque / Modèle / Année** NISSAN QASHQAI SV 2023  
**NIV** JN1BJ1BW3PW104036  
**Odomètre** 50368 km  
**Nombre de clés** 2

**Rapport de dommages**

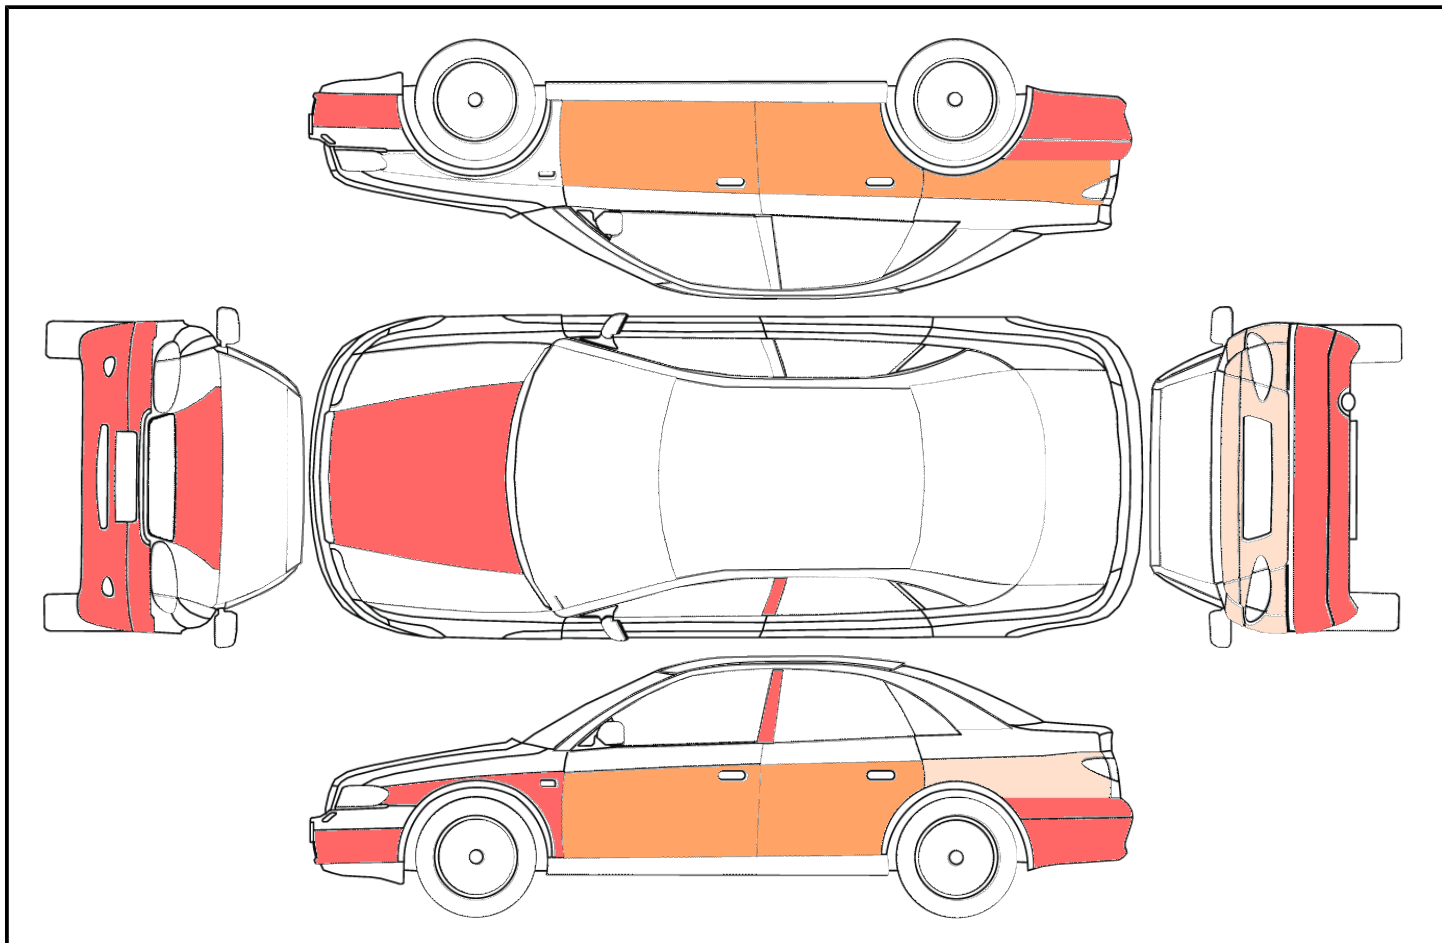
**Condition** Porte passager petite bosse, Bumper avant egratigner majeur, Hood éclat peinture majeures, aile avant gauche egratigner et éclat peinture.  
**Moteur lors du démarrage** Fonctionnel  
**Restrictions pour être apte à rouler** -  
**Moteur** 4 cylindres  
**Carburant** Essence  
**Portes** 4 portes  
**Transmission** Automatique  
**Entraînement** Traction intégrale (AWD)  
**Électrique** Miroirs, Portes, Vitres  
**Chauffant** Sièges, Volant  
**Technologie** Bluetooth, Caméra de recul, Capteur de recul, Régulateur de vitesse (cruise control)  
**Toît** Ouvrant  
**Intérieur** Tissu  
**Extérieur** Aileron  
**Pneus** Été, Mags  
**Climatisation** Air climatisé
