Emplacement	LÉVIS
Type d'actif	Automobile
Marque / Modèle / Année	HYUNDAI ELANTRA GLS 2016
NIV	KMHDH4AHXGU534692
Odomètre	187273 km
Nombre de clés	1

Rapport de dommages

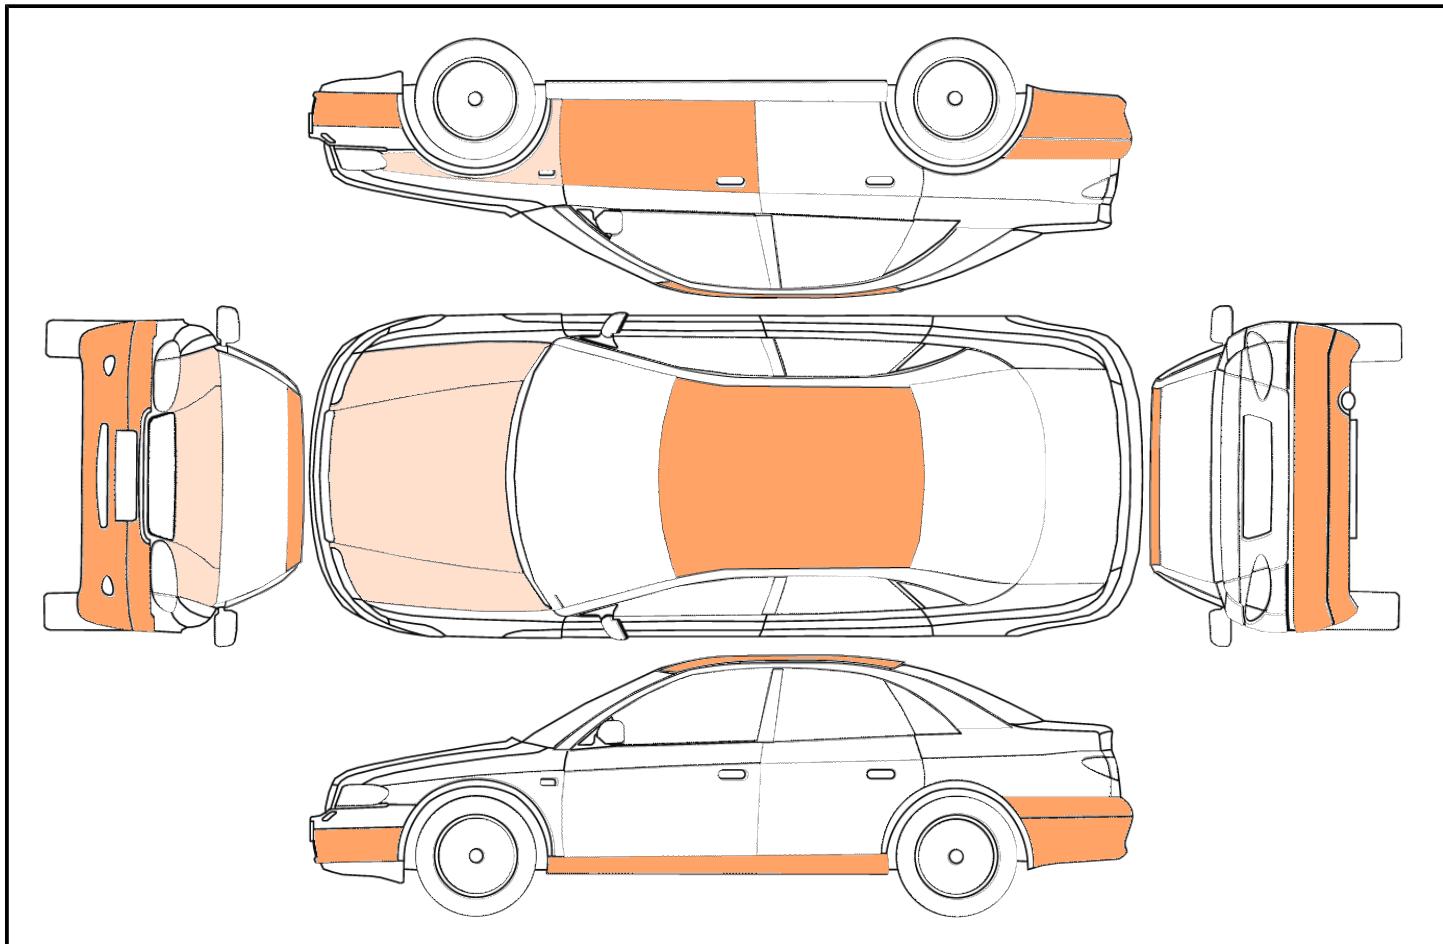
Condition	quelques égratignures et éclats de peinture, pare chocs sont craqués, rouille sur les marche pieds et le toit, bosse porte av-d
Moteur lors du démarrage	Fonctionnel
Restrictions pour être apte à rouler	-
Moteur	4 cylindres
Carburant	Essence
Portes	4 portes
Transmission	Manuelle
Entraînement	Traction (FWD)
Électrique	Miroirs, Portes, Vitres
Chauffant	Sièges
Technologie	Bluetooth, Caméra de recul, Feux de brouillard (fog lights), Régulateur de vitesse (cruise control)
Toit	Ouvrant
Intérieur	Tissu
Extérieur	Aileron, Vitres teintées
Pneus	4 saisons, Mags
Climatisation	Air climatisé
