**Emplacement** LÉVIS  
**Type d'actif** Automobile  
**Marque / Modèle / Année** MAZDA CX-5 GS 2016  
**NIV** JM3KE4CY7G0820077  
**Odomètre** 181530 km  
**Nombre de clés** 1

## Rapport de dommages

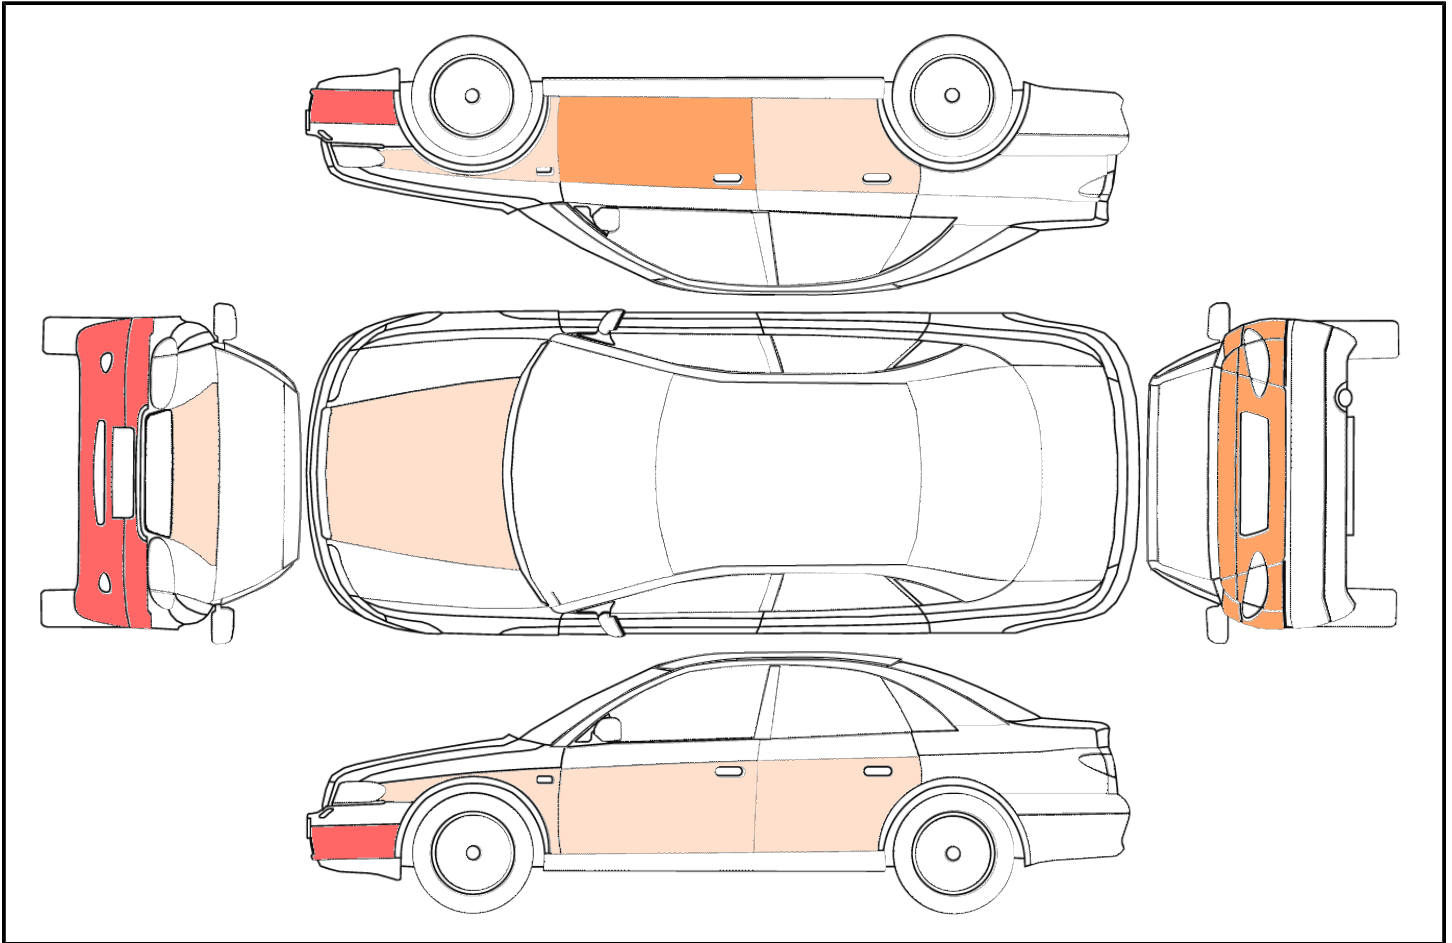
| Section | Niveau de dommage | Types de dommage | Détails | Photo |
|---|---|---|---|---|
| Capot (centre) | Mineur | Éclat de peinture,<br>Égratignure(s) | | |
