**Emplacement** LÉVIS  
**Type d'actif** Automobile  
**Marque / Modèle / Année** HYUNDAI SANTA FE SPORT LUXURY 2016  
**NIV** 5XYZUDLB7GG335907  
**Odomètre** 190008 km  
**Nombre de clés** 1

**Rapport de dommages**

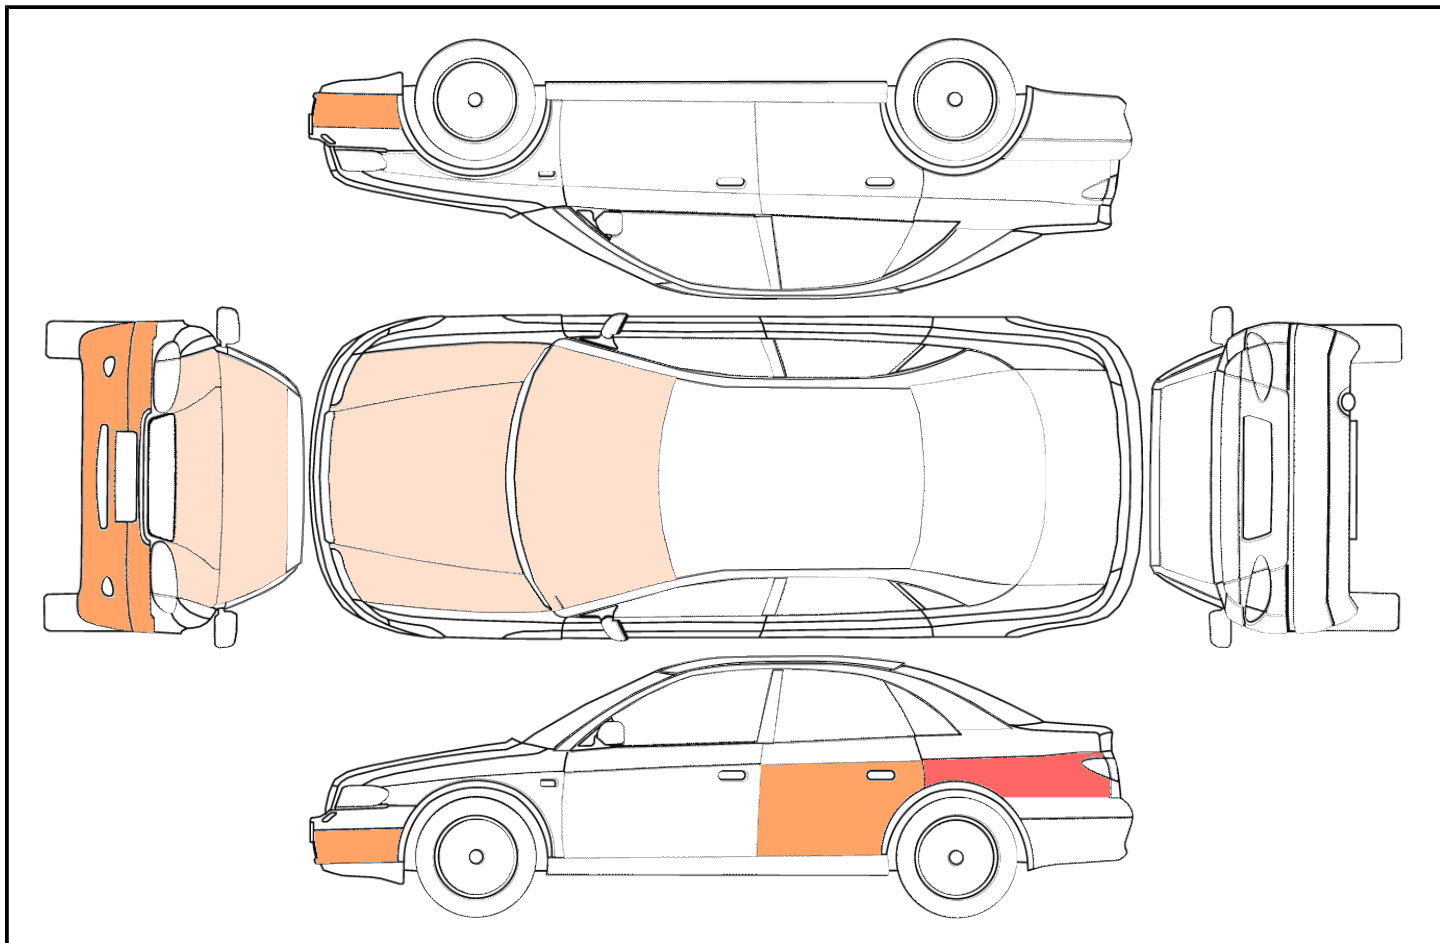
**Condition** transmission embraye pas sur le D, légère bosse aile ar-g et rouille, quelques égratignures et éclats de peinture, témoin moteur allumé. pare brise craqué. intérieur endommagé à gauche du siège conducteur
