<b>Emplacement</b>	LÉVIS
<b>Type d'actif</b>	Automobile
<b>Marque / Modèle / Année</b>	SUBARU WRX BASE 2018
<b>NIV</b>	JF1VA1A67J9800955
<b>Odomètre</b>	102484 km
<b>Nombre de clés</b>	1

**Rapport de dommages**

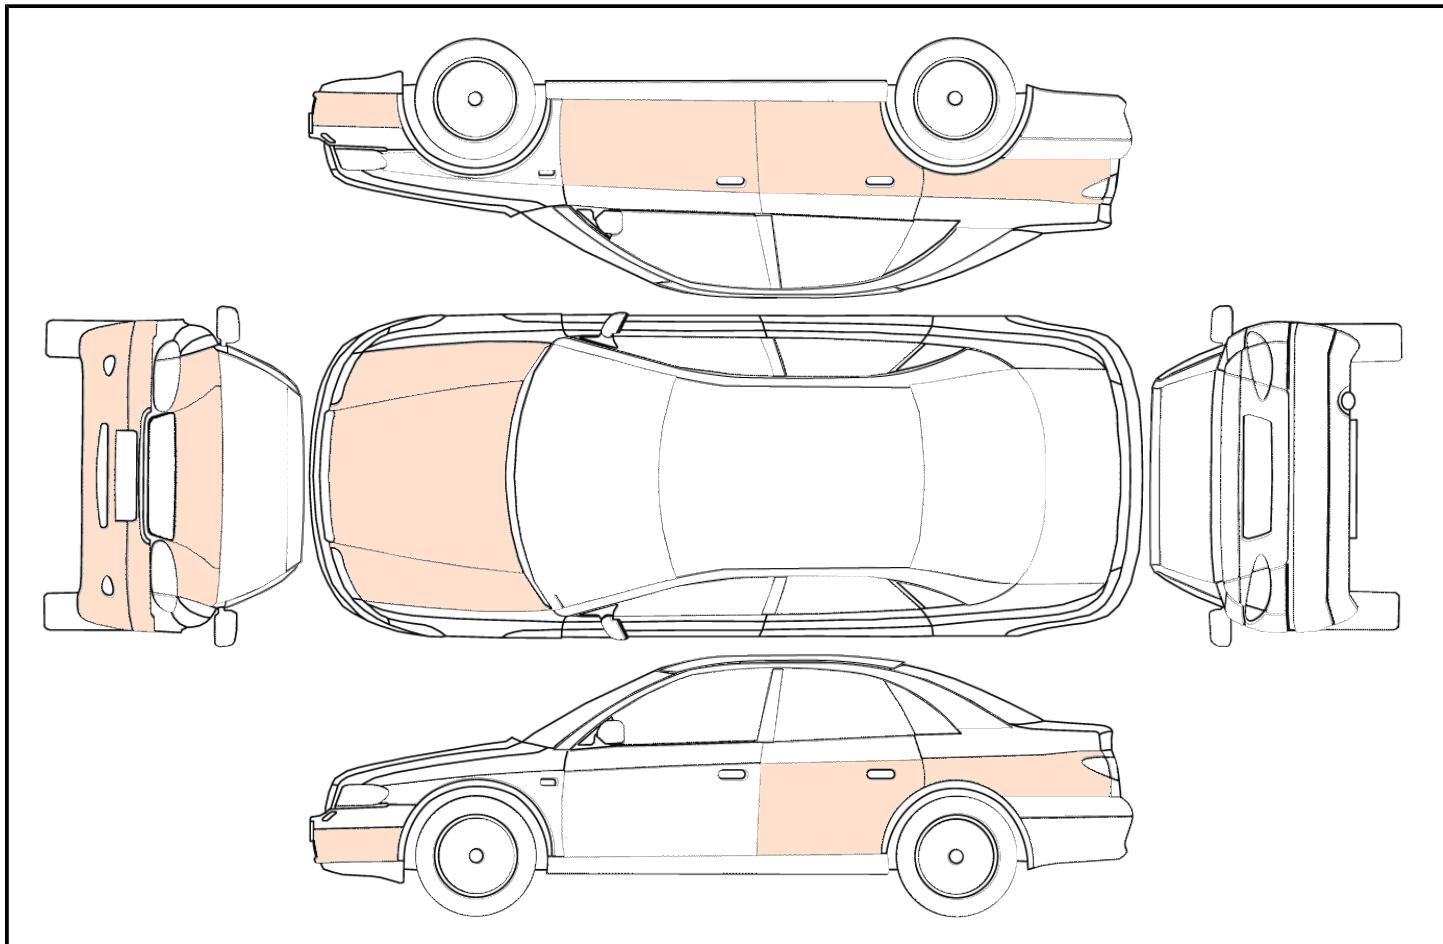
<b>Condition</b>	quelques égratignures et éclats de peinture
<b>Moteur lors du démarrage</b>	Fonctionnel
<b>Restrictions pour être apte à rouler</b>	-
<b>Moteur</b>	4 cylindres
<b>Carburant</b>	Essence
<b>Portes</b>	4 portes
<b>Transmission</b>	Manuelle
<b>Entraînement</b>	Traction intégrale (AWD)
<b>Électrique</b>	Miroirs, Portes, Sièges
<b>Chauffant</b>	Sièges
<b>Technologie</b>	Bluetooth, Caméra de recul, Feux de brouillard (fog lights), Régulateur de vitesse (cruise control)
<b>Toit</b>	-
<b>Intérieur</b>	Tissu
<b>Extérieur</b>	Aileron, Vitres teintées
<b>Pneus</b>	4 saisons, Mags
<b>Climatisation</b>	Air climatisé
