Emplacement BOISBRIAND
Type d'actif Remorque utilitaire
Marque / Modèle / Année RC TRAILERS RDLX6 2022
NIV 56VBE1219NM664073
Odomètre
Nombre de clés 0

Rapport de dommages

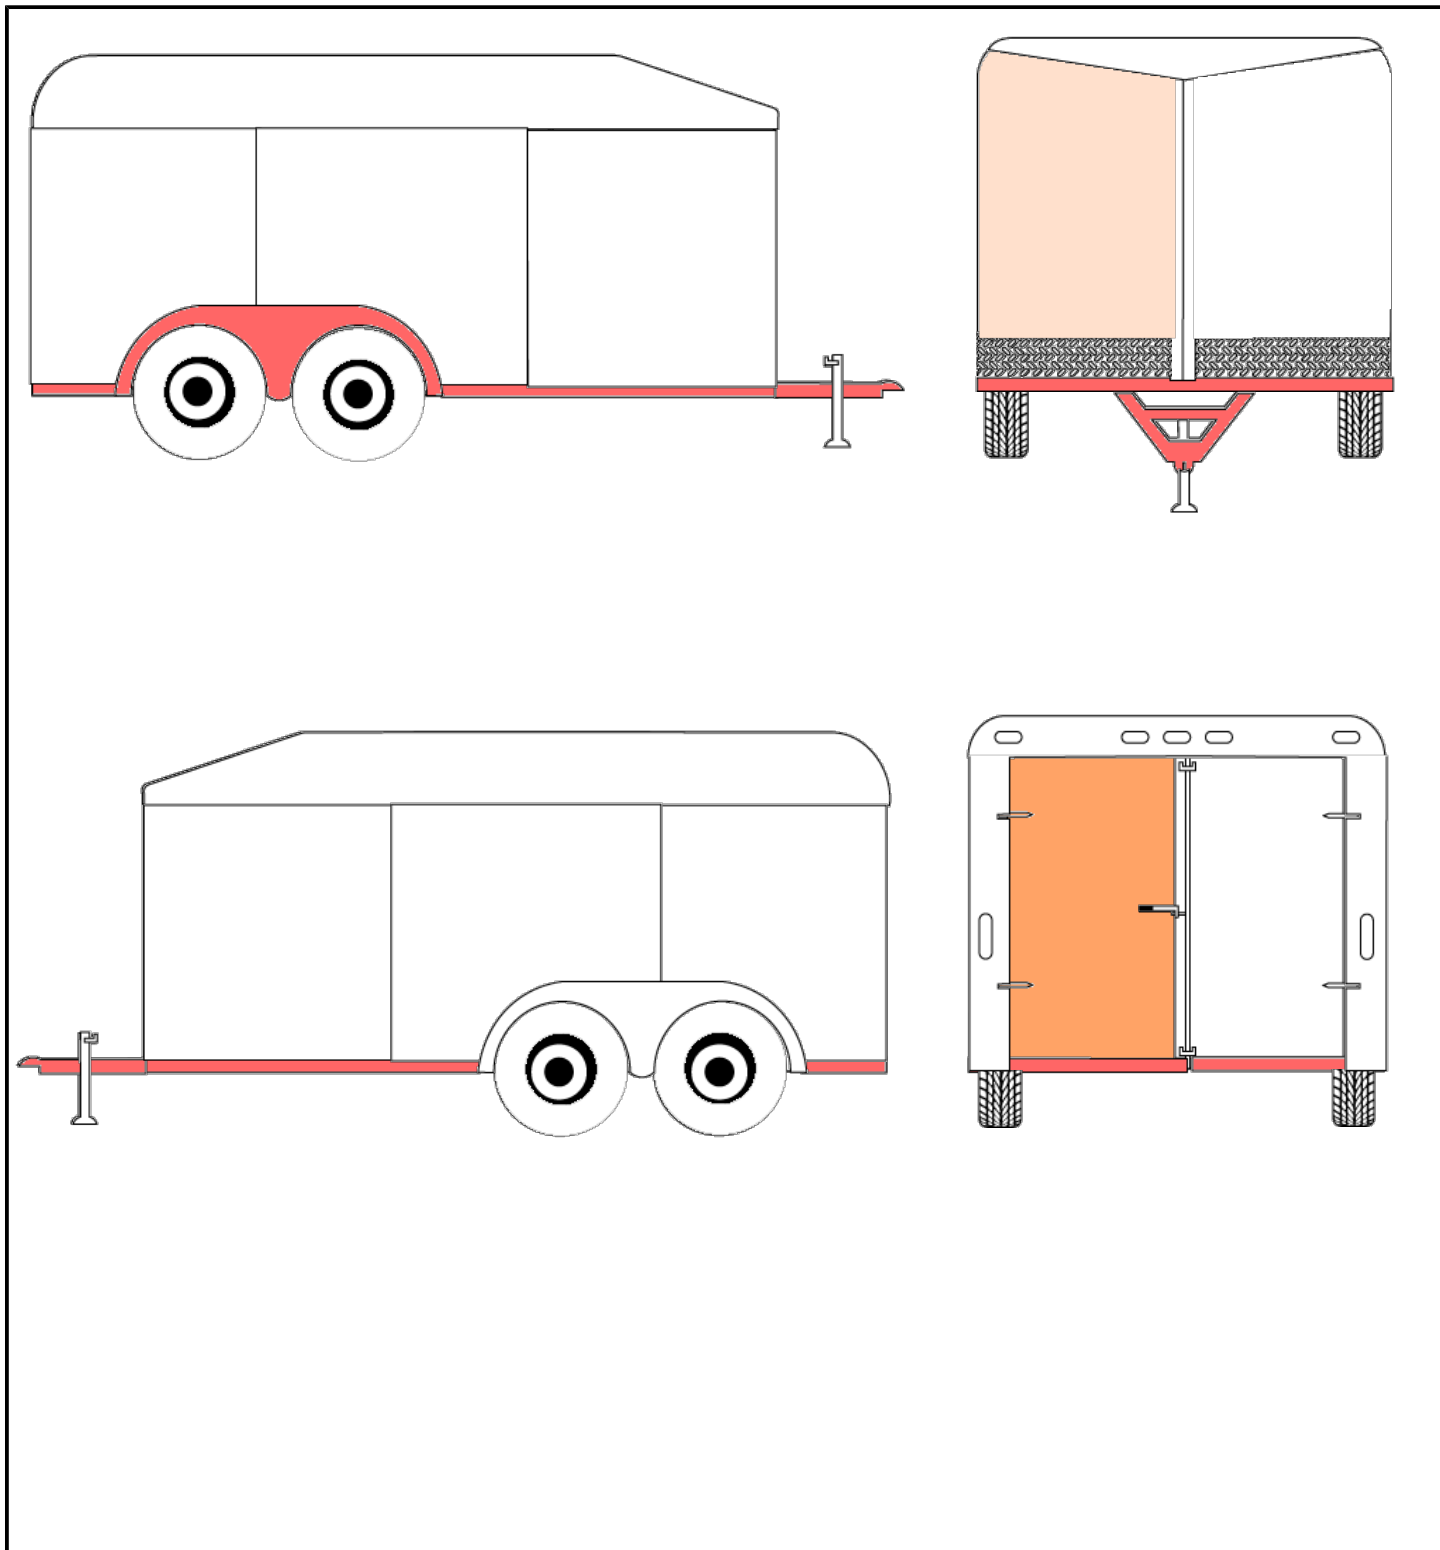
Section	Niveau de dommage	Types de dommage	Détails	Photo
Châssis	Majeur	Rouille		 
Panneau avant droite	Mineur	Bosse(s), Égratignure(s)
