<b>Emplacement</b>	LÉVIS
<b>Type d'actif</b>	Automobile
<b>Marque / Modèle / Année</b>	JEEP WRANGLER SPORT 2020
<b>NIV</b>	1C4GJXAG0LW124352
<b>Odomètre</b>	72736 km
<b>Nombre de clés</b>	2

**Rapport de dommages**

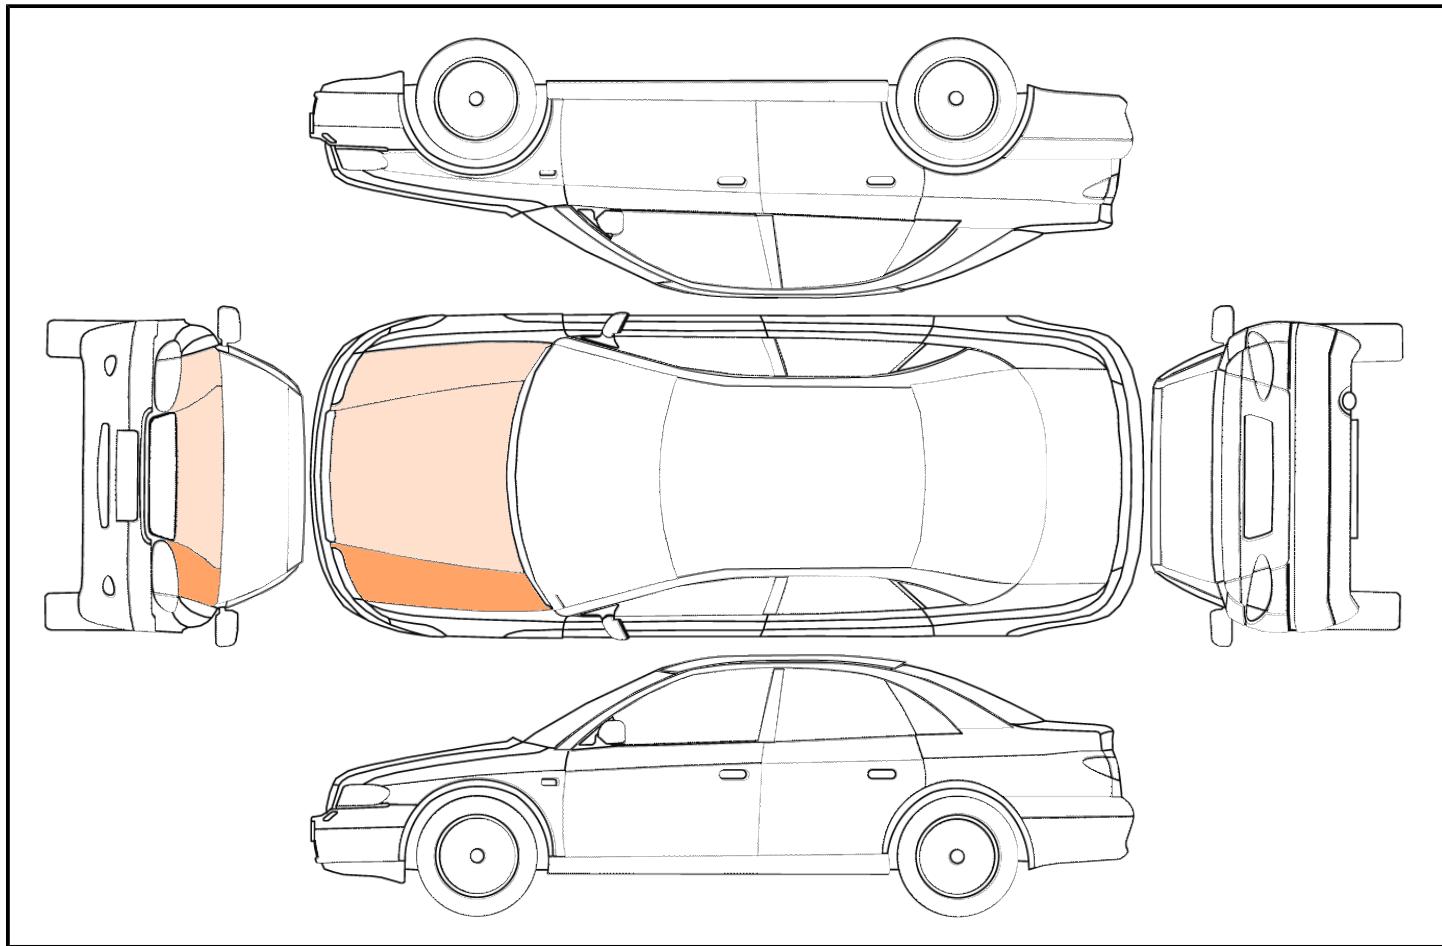
<b>Déclaration</b>	Témoin allumé dans le tableau de bord
<b>Condition</b>	quelques égratignure et éclats de peintures, petite bosse sur le capot
<b>Moteur lors du démarrage</b>	Fonctionnel
<b>Restrictions pour être apte à rouler</b>	-
<b>Moteur</b>	6 cylindres
<b>Carburant</b>	Essence
<b>Portes</b>	3 portes
<b>Transmission</b>	Manuelle
<b>Entraînement</b>	4x4
<b>Électrique</b>	-
<b>Chauffant</b>	-
<b>Technologie</b>	Bluetooth, Caméra de recul, Feux de brouillard (fog lights), Régulateur de vitesse (cruise control)
<b>Toit</b>	Convertible
<b>Intérieur</b>	Tissu
<b>Extérieur</b>	Attache-remorque
<b>Pneus</b>	Hiver, Mags
<b>Climatisation</b>	Air climatisé
