Emplacement	BOISBRIAND
Type d'actif	Automobile
Marque / Modèle / Année	FORD FIESTA SE 2016
NIV	3FADP4EJXGM205702
Odomètre	195773 km
Nombre de clés	1

Rapport de dommages

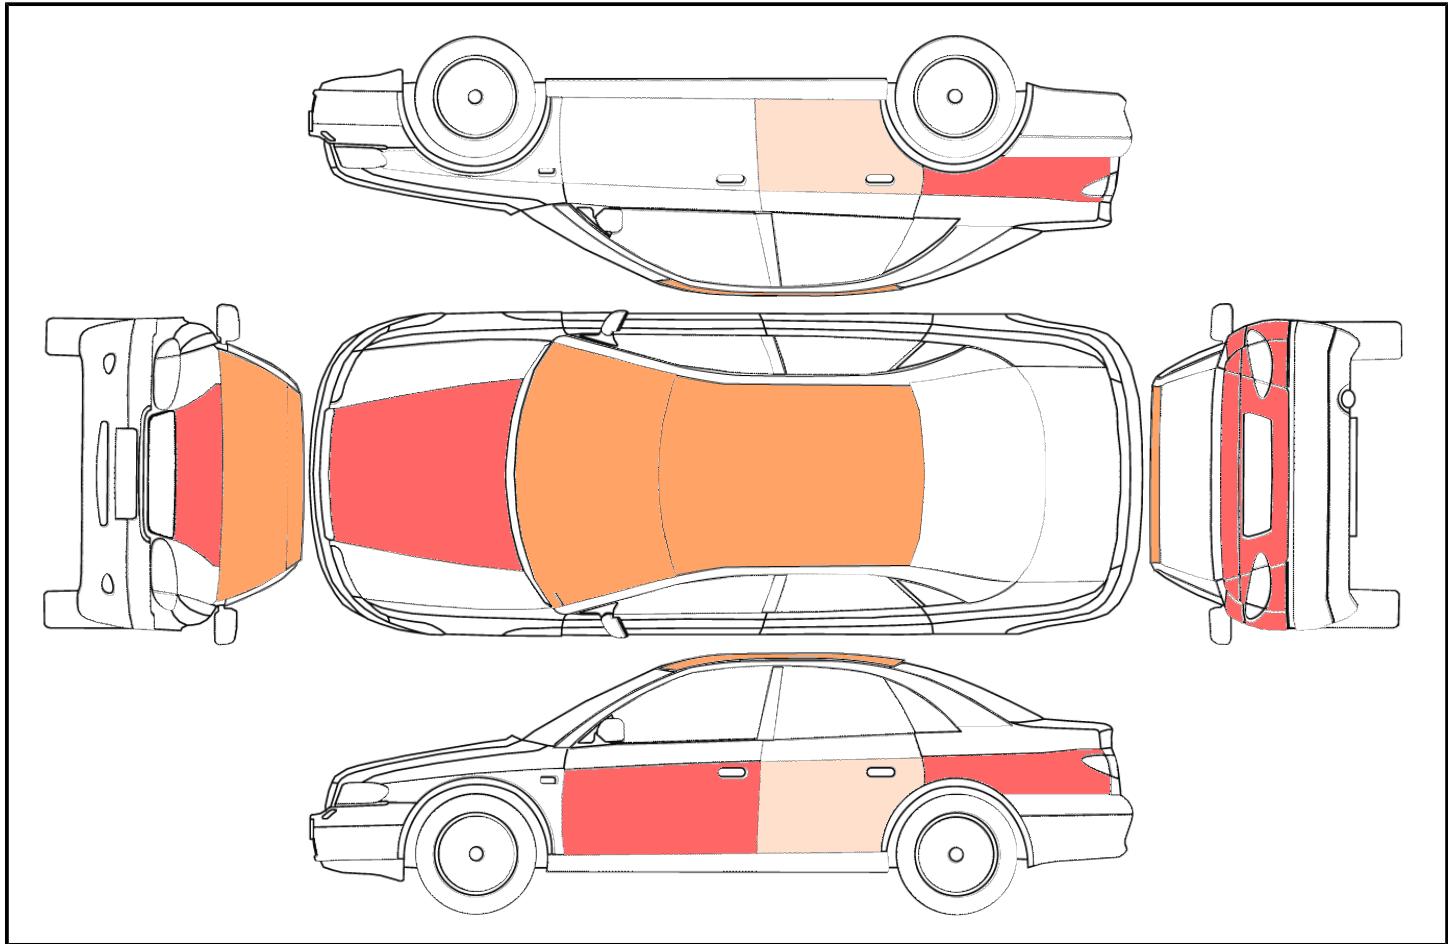
Déclaration	Trouble de transmission (il a un délai entre les changements de vitesses) mais elle roule. Témoin de lumière allumé pour le moteur boost chaque démarrage
Condition	Hood éclat peinture, pare-brise avant égratigné, boost chaque démarrage, témoin lumineux allumé moteur, valise Eclat peinture, aile arrière gauche et droite rouillé, toit petite bosse modérer, Bluetooth ne fonctionne pas, porte conducteur intérieur frame égratigné.
Moteur lors du démarrage	Fonctionnel, Nécessite un survoltage
Restrictions pour être apte à rouler	-
Moteur	4 cylindres
Carburant	Essence
Portes	4 portes
Transmission	Automatique
Entraînement	Traction (FWD)
Électrique	Miroirs, Portes, Vitres
Chauffant	-
Technologie	Régulateur de vitesse (cruise control)
Toit	-
Intérieur	Tissu
Extérieur	Aileron
Pneus	Hiver, Acier (rims)
Climatisation	Air climatisé
