<b>Emplacement</b>	BOISBRIAND
<b>Type d'actif</b>	Automobile
<b>Marque / Modèle / Année</b>	FORD ESCAPE SE 2017
<b>NIV</b>	1FMCU0GDXHUA42590
<b>Odomètre</b>	100817 km
<b>Nombre de clés</b>	2

**Rapport de dommages**

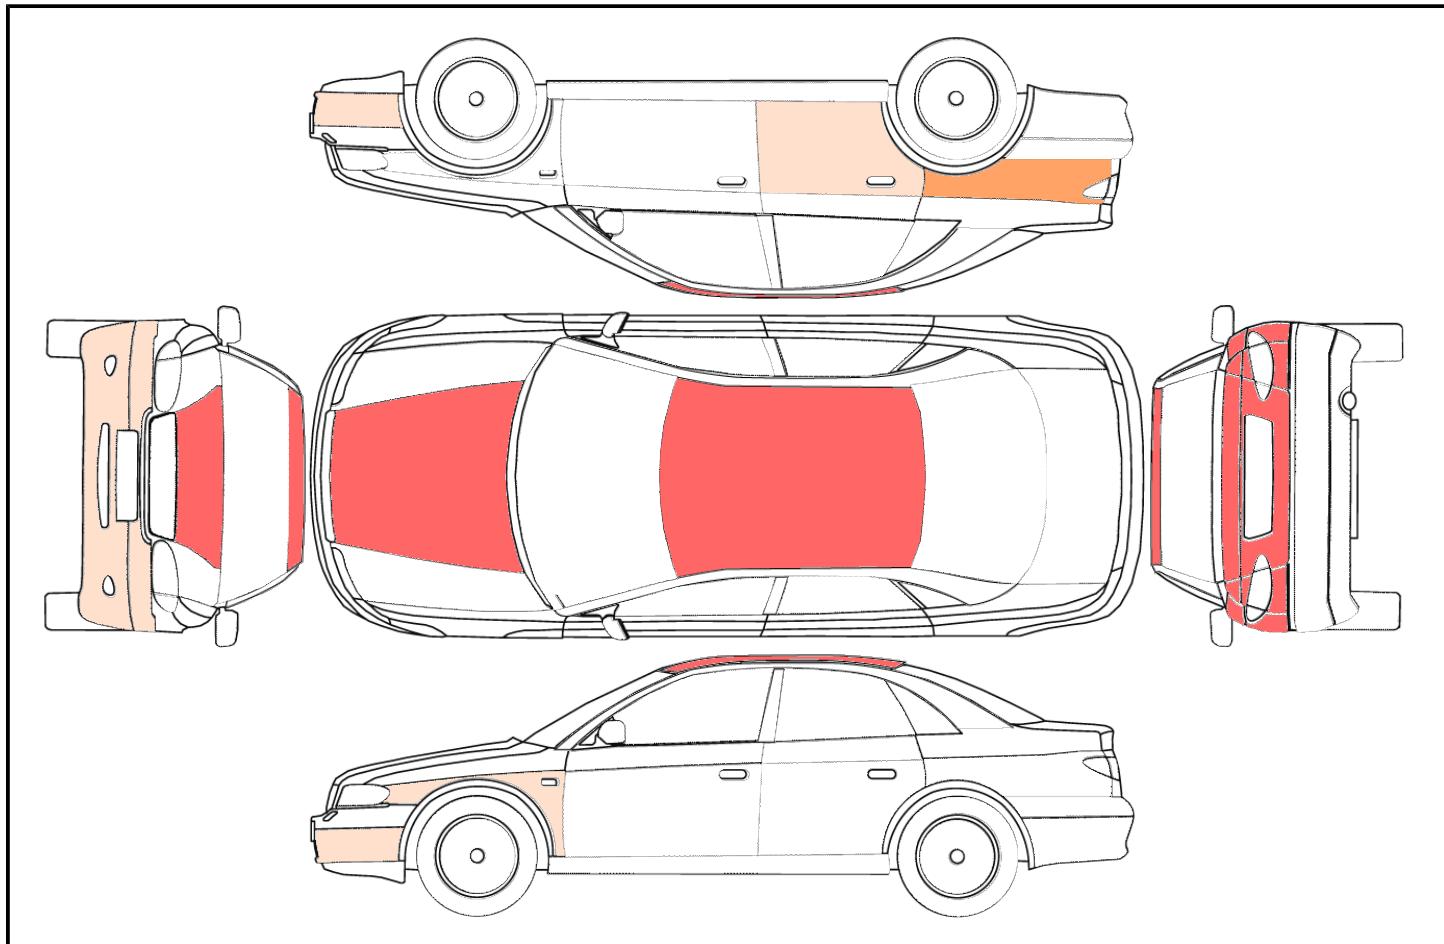
<b>Condition</b>	Hood éclat peinture majeur, Bumper avant Eclat peinture mineur, toit éclat peinture majeur, valise egratignure majeur, porte arrière droite petite bosse mineur, aile arrière droite éclat peinture modérer.
<b>Moteur lors du démarrage</b>	Fonctionnel
<b>Restrictions pour être apte à rouler</b>	-
<b>Moteur</b>	4 cylindres
<b>Carburant</b>	Essence
<b>Portes</b>	4 portes
<b>Transmission</b>	Automatique
<b>Entraînement</b>	Traction (FWD)
<b>Électrique</b>	Miroirs, Portes, Vitres
<b>Chauffant</b>	Sièges, Miroirs
<b>Technologie</b>	Bluetooth, Caméra de recul, Régulateur de vitesse (cruise control)
<b>Toit</b>	-
<b>Intérieur</b>	Tissu
<b>Extérieur</b>	Aileron, Vitres teintées
<b>Pneus</b>	Hiver, Acier (rims)
<b>Climatisation</b>	Air climatisé
