**Emplacement** LÉVIS  
**Type d'actif** Automobile  
**Marque / Modèle / Année** AUDI Q7 3.0T PROGRESSIV 2017  
**NIV** WA1LAAF75HD050895  
**Odomètre** 171216 km  
**Nombre de clés** 1

## Rapport de dommages

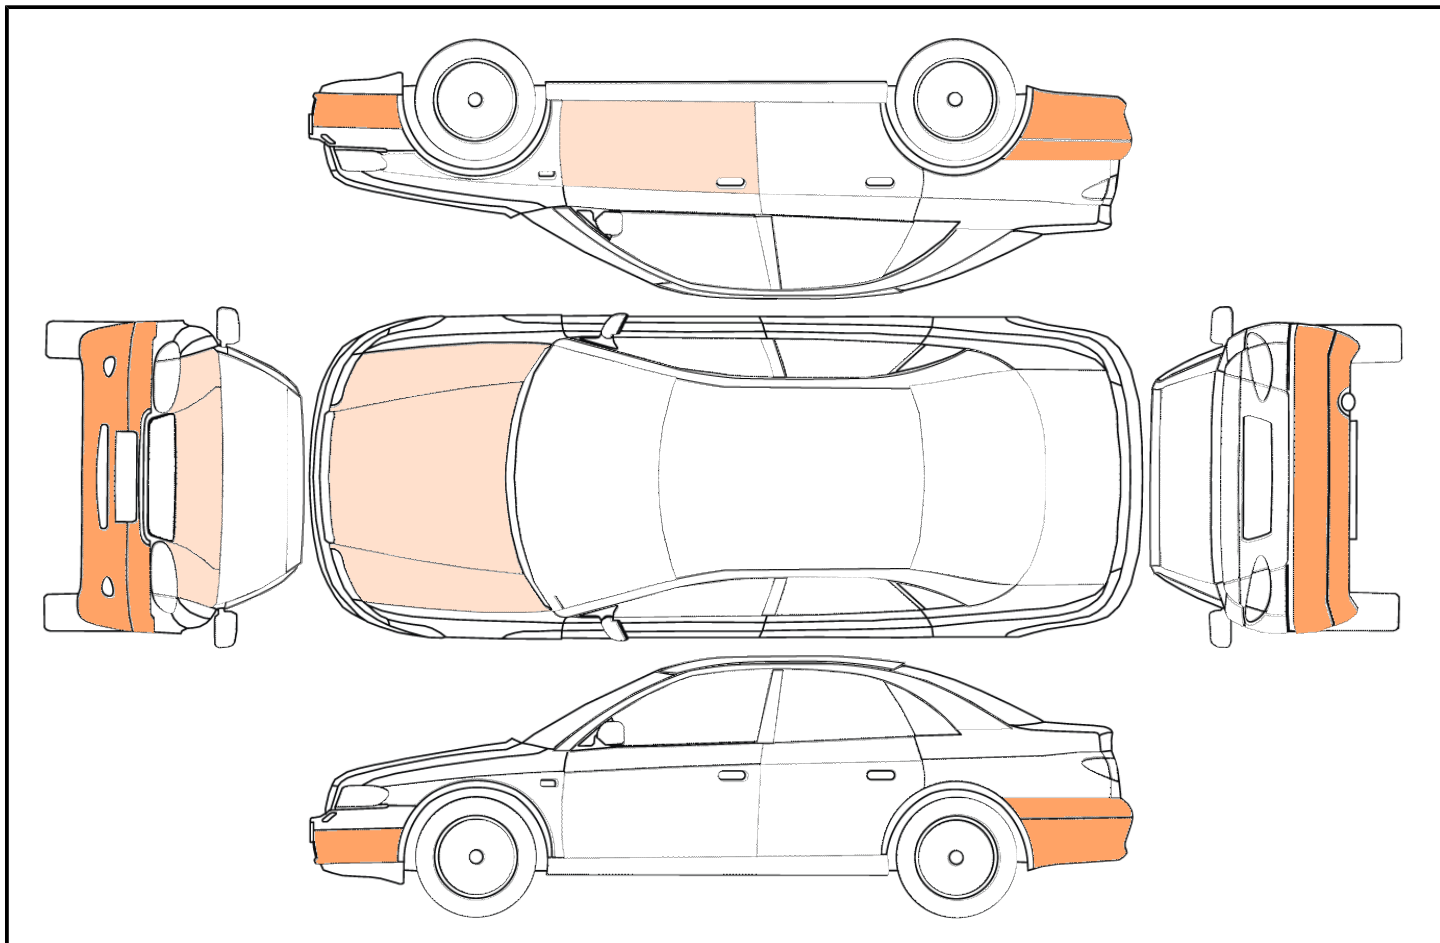
Section	Niveau de dommage	Types de dommage	Détails	Photo
Capot (côté aile gauche)	Mineur	Éclat de peinture, Égratignure(s)
