| <b>Marque / Modèle / Année</b> | MITSUBISHI ECLIPSE CROSS ES 2023 |
| <b>NIV</b> | JA4ATUAA9PZ601689 |

**Rapport de dommages**

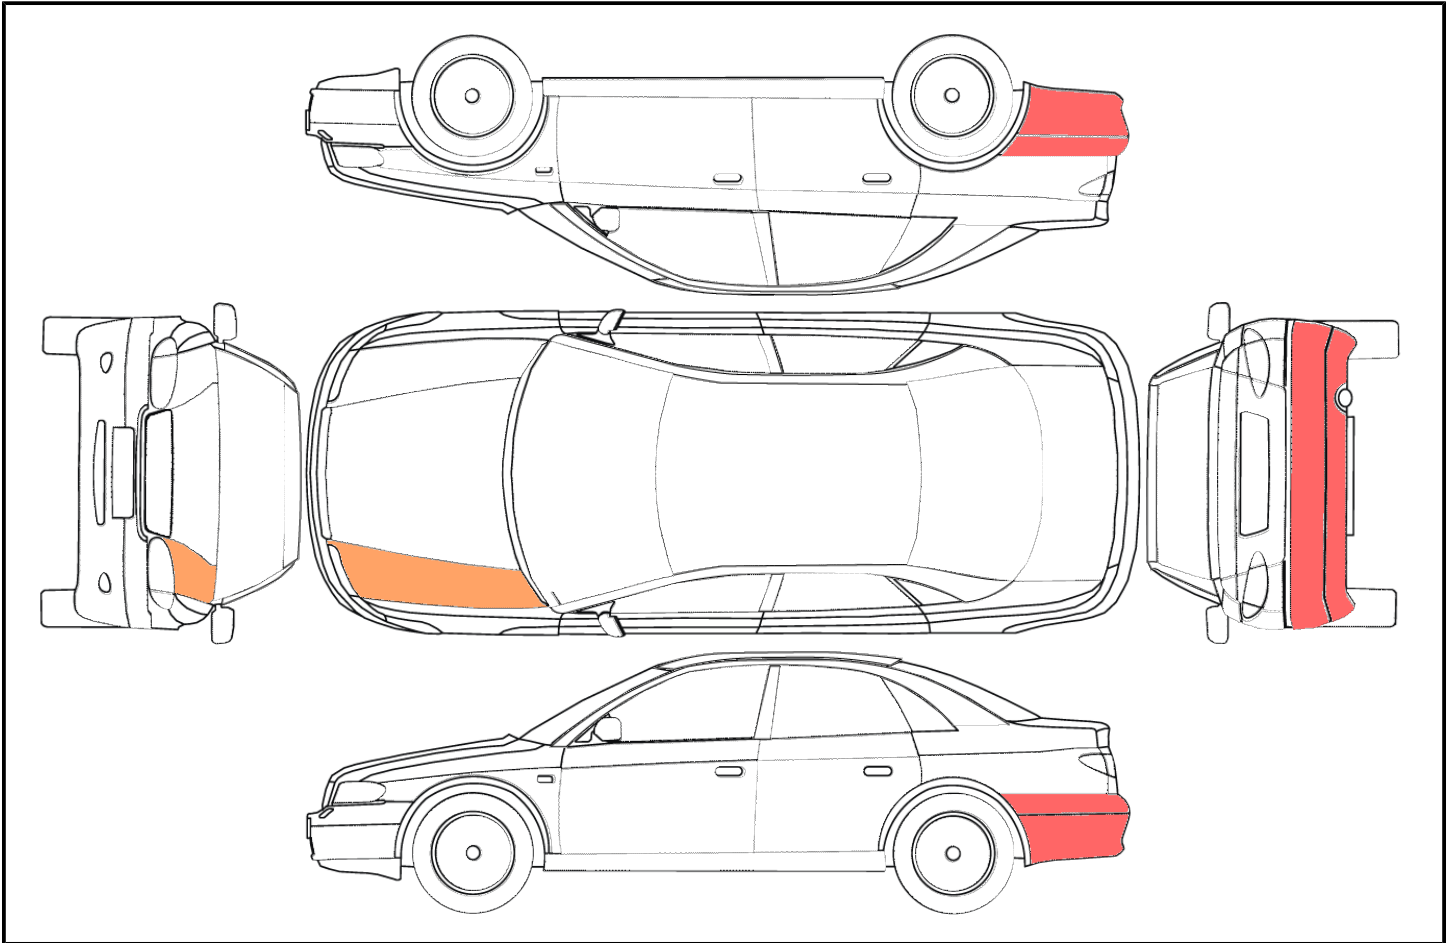
| Section | Niveau de dommage | Types de dommage | Détails | Photo |
| Capot (côté aile gauche) | Modéré | Éclat de peinture | | |
| Pare-chocs arrière | Majeur | Manquant | réflecteurs manquants | |
