**Emplacement** BOISBRIAND  
**Type d'actif** Automobile  
**Marque / Modèle / Année** NISSAN VERSA S 2021  
**NIV** 3N1CN8DV7ML825743  
**Odomètre** 66928 km  
**Nombre de clés** 1

**Rapport de dommages**

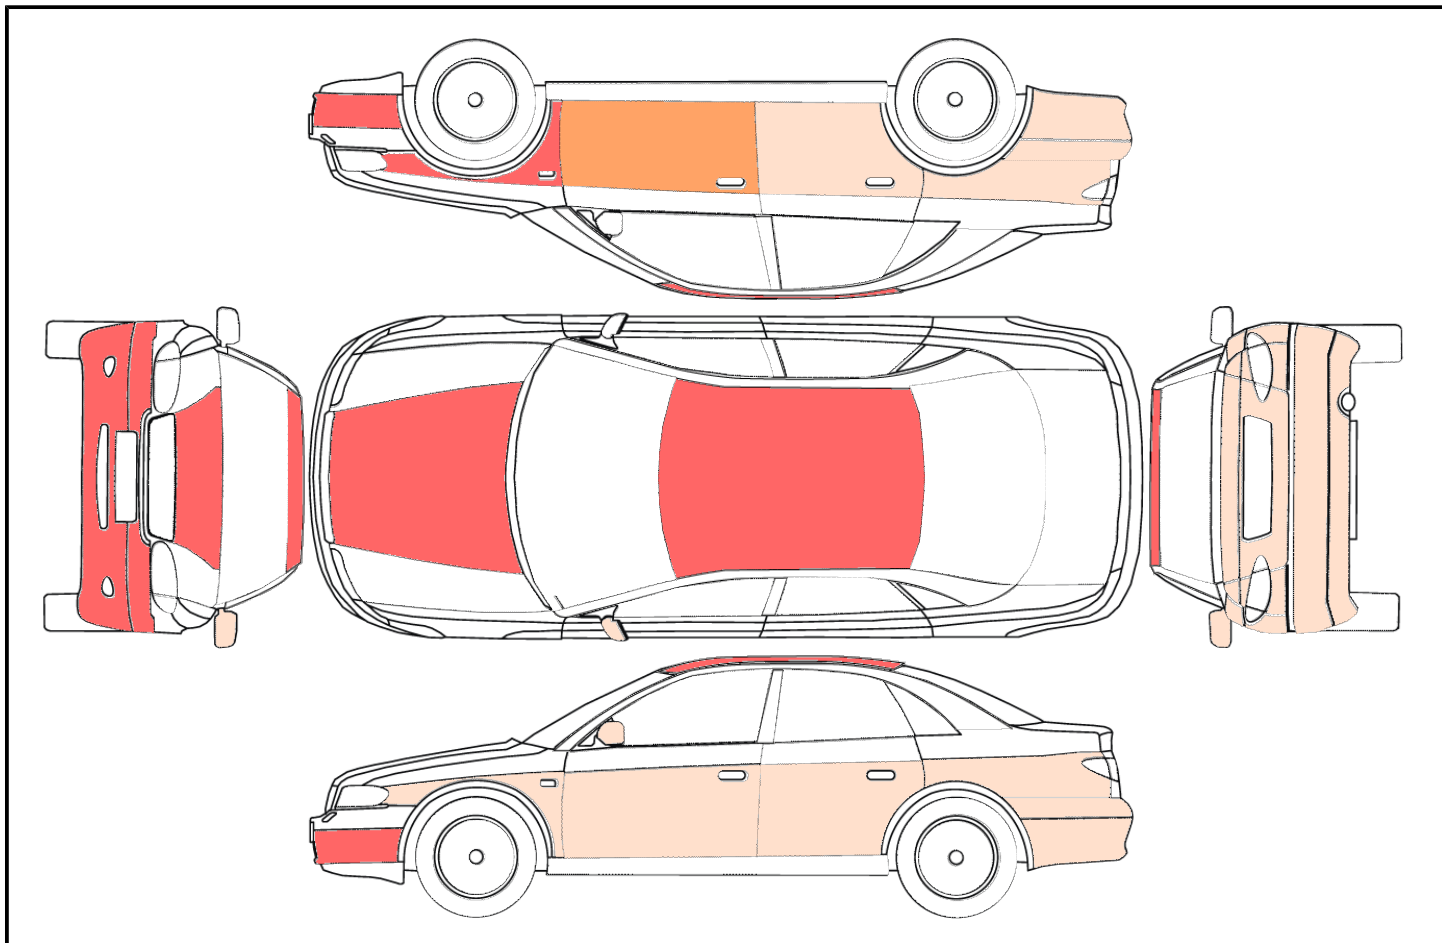
**Déclaration** Mention inconnue, Documentation du syndic vous sera remis pour le transfert de propriété  
**Condition** Capot égratigné et Eclat peinture majeurs, pare-chocs avant Eclat peinture majeurs, aile avant gauche Poussières de frein, toit égratigné majeurs, rétroviseur gauche poussières de frein, porte conducteur Poussières de frein, porte arrière gauche égratignures mineurs et poussière de frein, aile arrière gauche Poussières de frein, valise poussière de frein, pare-chocs arrière Poussières de frein et égratignures mineures, aile arrière droite Poussières de frein, porte arrière droite Poussières de frein, porte passager Eclat peinture modérer et poussière de frein, aile avant droite Eclat peinture majeurs.
