| <b>Type d'actif</b> | Remorque utilitaire |
| <b>Marque / Modèle / Année</b> | N & N ID72120G10K 2024 |
| <b>NIV</b> | 2NEB210B2RN040490 |

**Rapport de dommages**

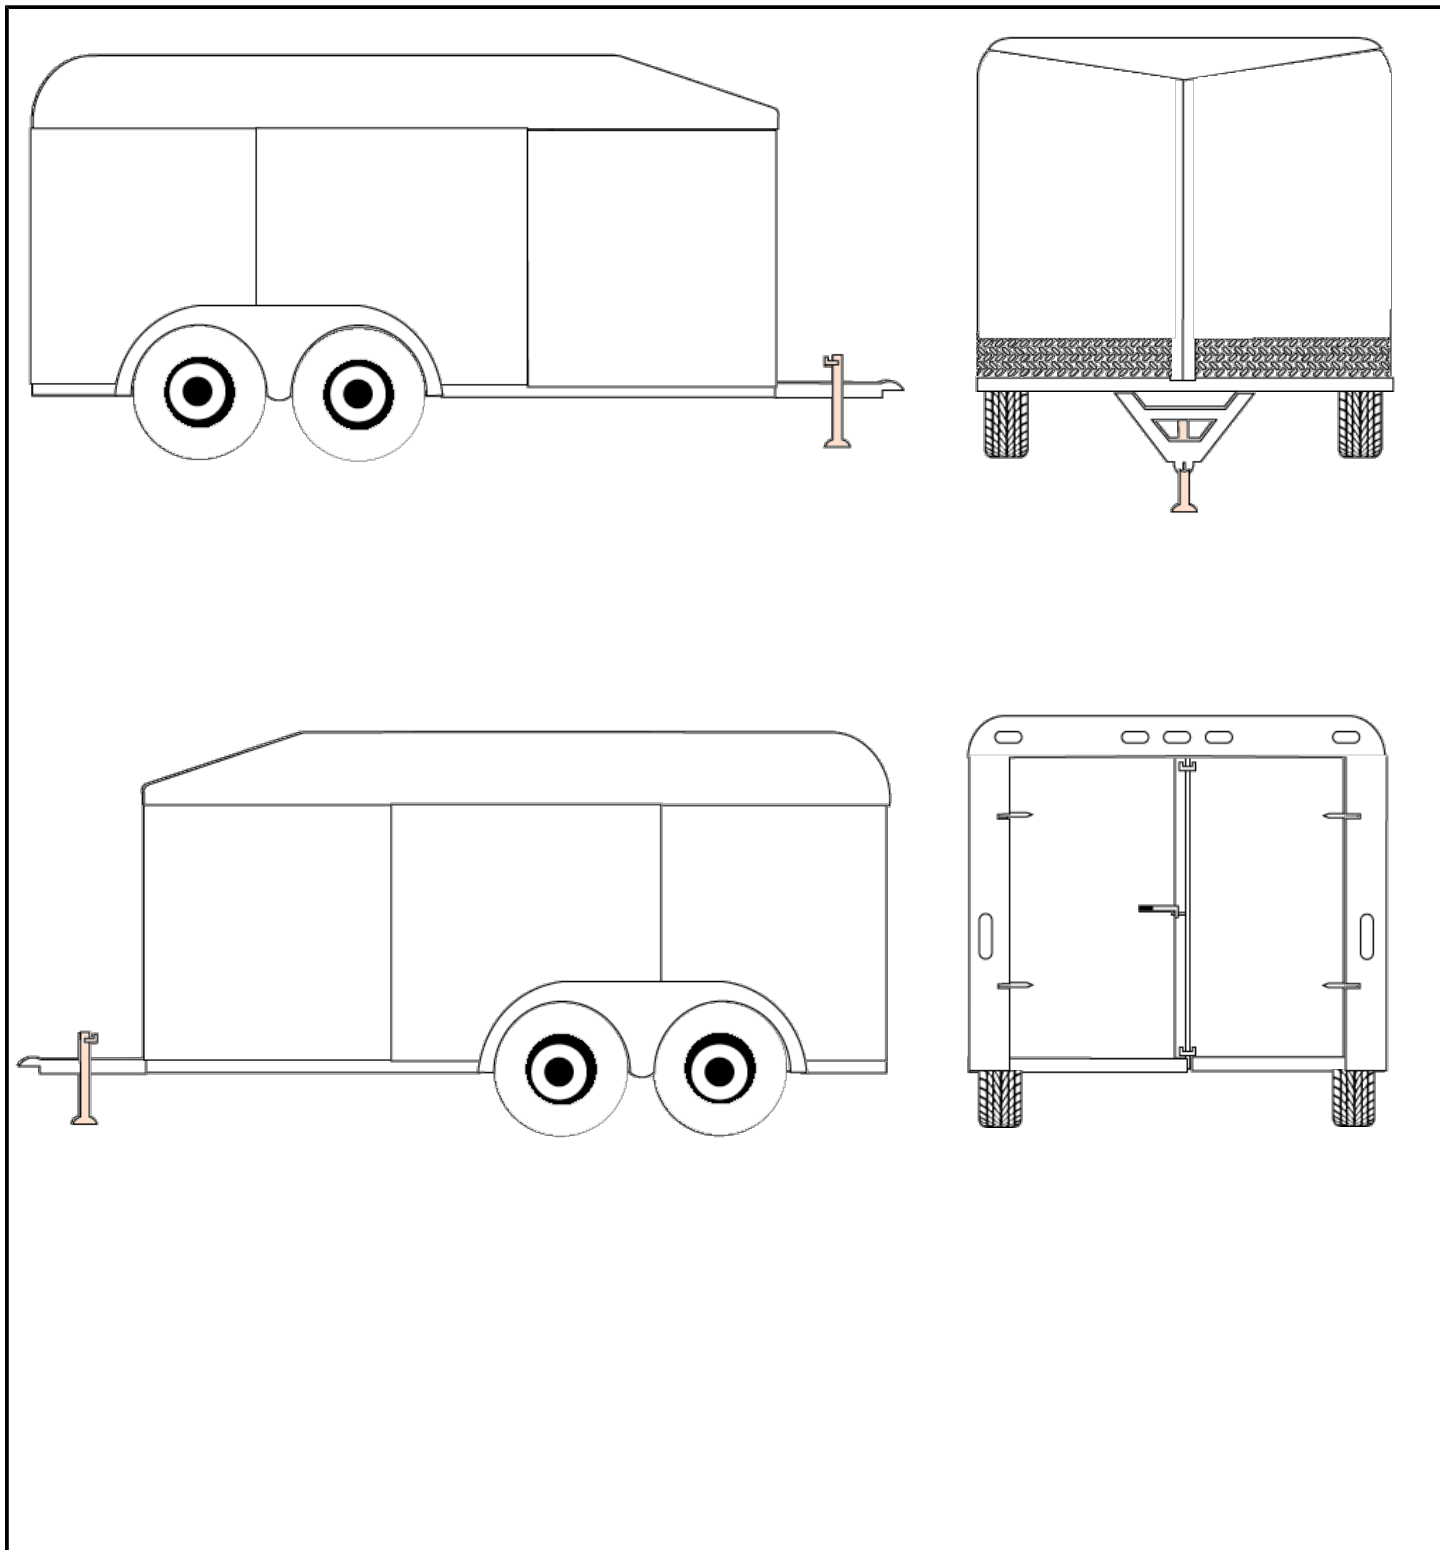
| Section | Niveau de dommage | Types de dommage | Détails | Photo |
|---|---|---|---|---|
| Béquille | Mineur | Égratignure(s) | | |
