| <b>Type d'actif</b> | Remorque utilitaire |
| <b>Marque / Modèle / Année</b> | CARGO MATE EHW816TA3 2023 |

**Rapport de dommages**

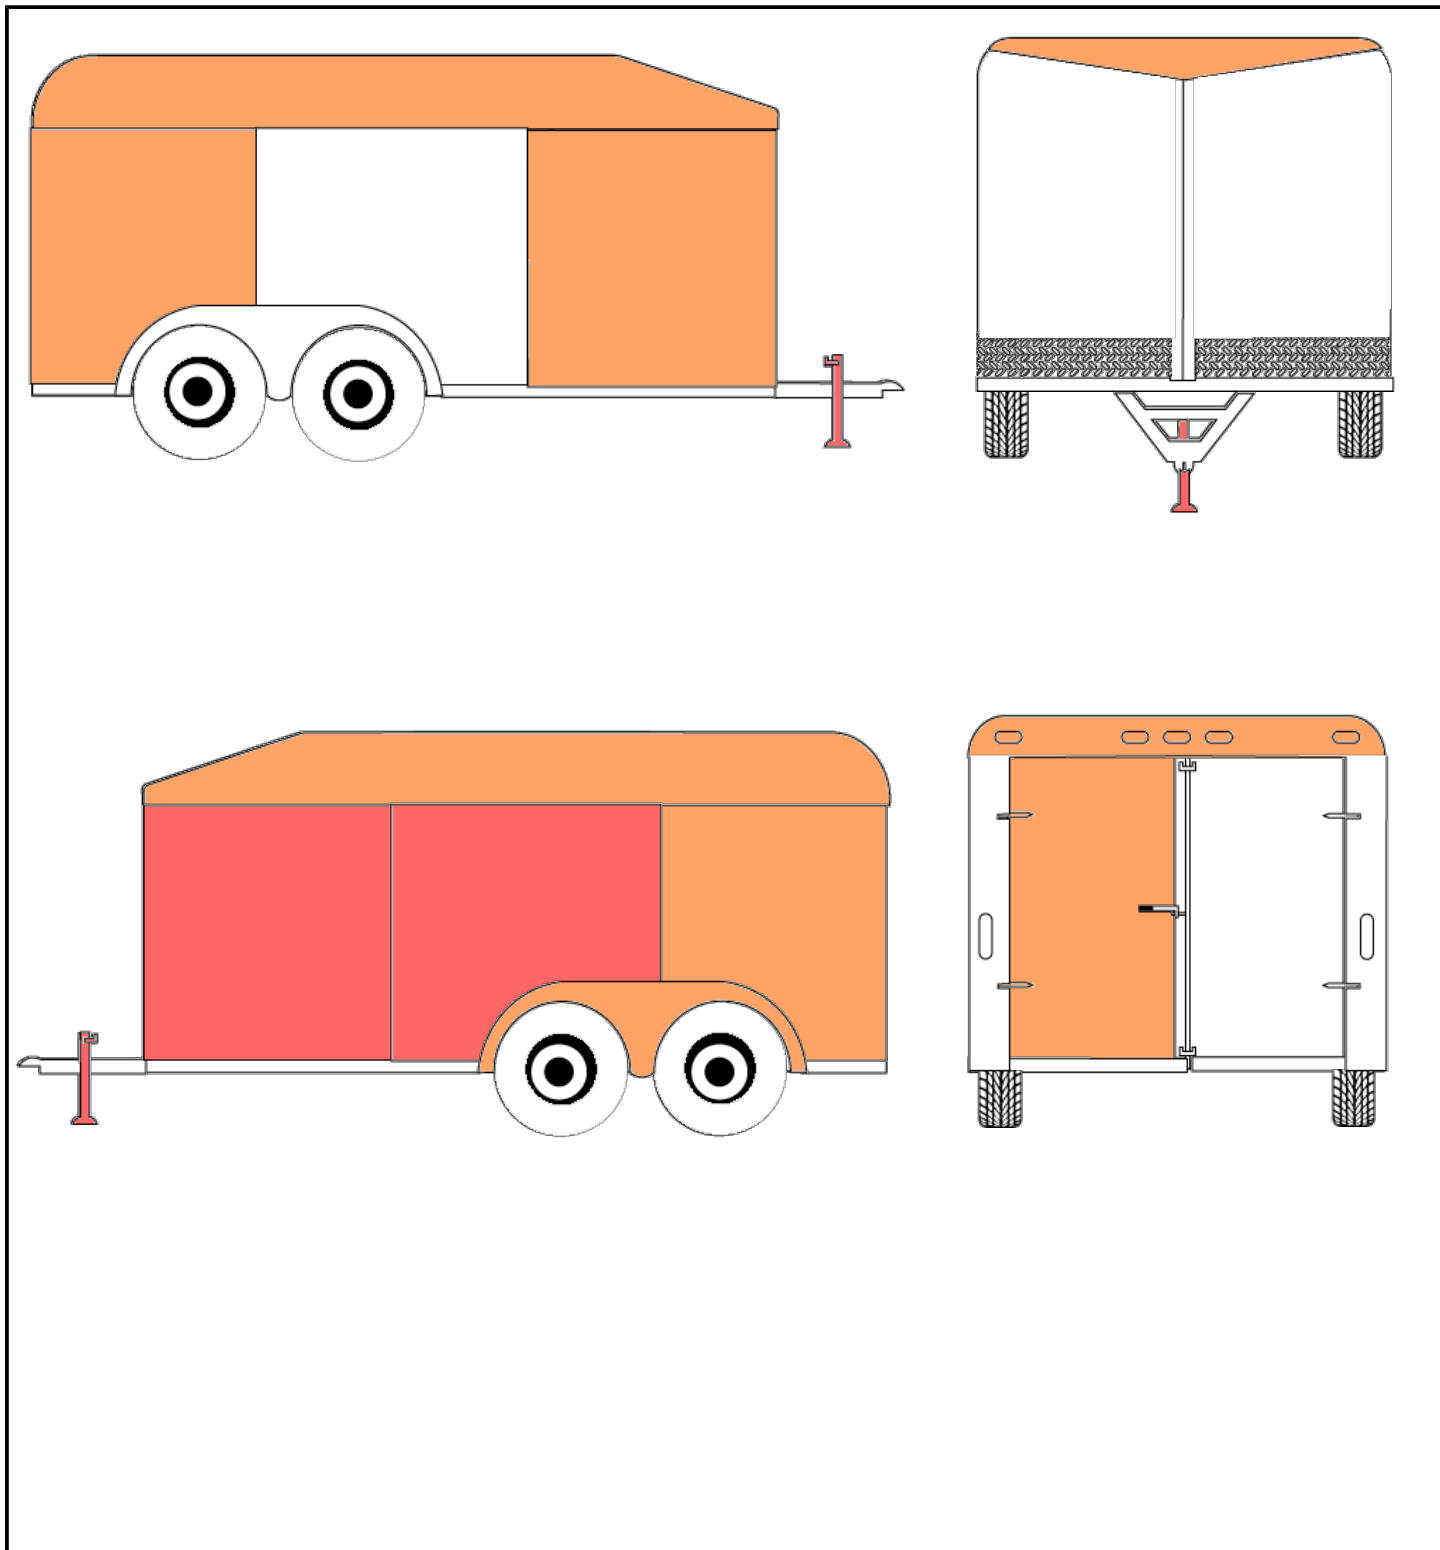
| <b>Condition</b> | trou sur le coté, plusieurs bosses et grafignes sur l'ensemble de la remorque, jack avant à remplacer. |
