<b>Emplacement</b>	LÉVIS
<b>Type d'actif</b>	Automobile
<b>Marque / Modèle / Année</b>	HYUNDAI ELANTRA SPORT 2019
<b>NIV</b>	KMHD04LBXKU859738
<b>Odomètre</b>	183745 km
<b>Nombre de clés</b>	1

**Rapport de dommages**

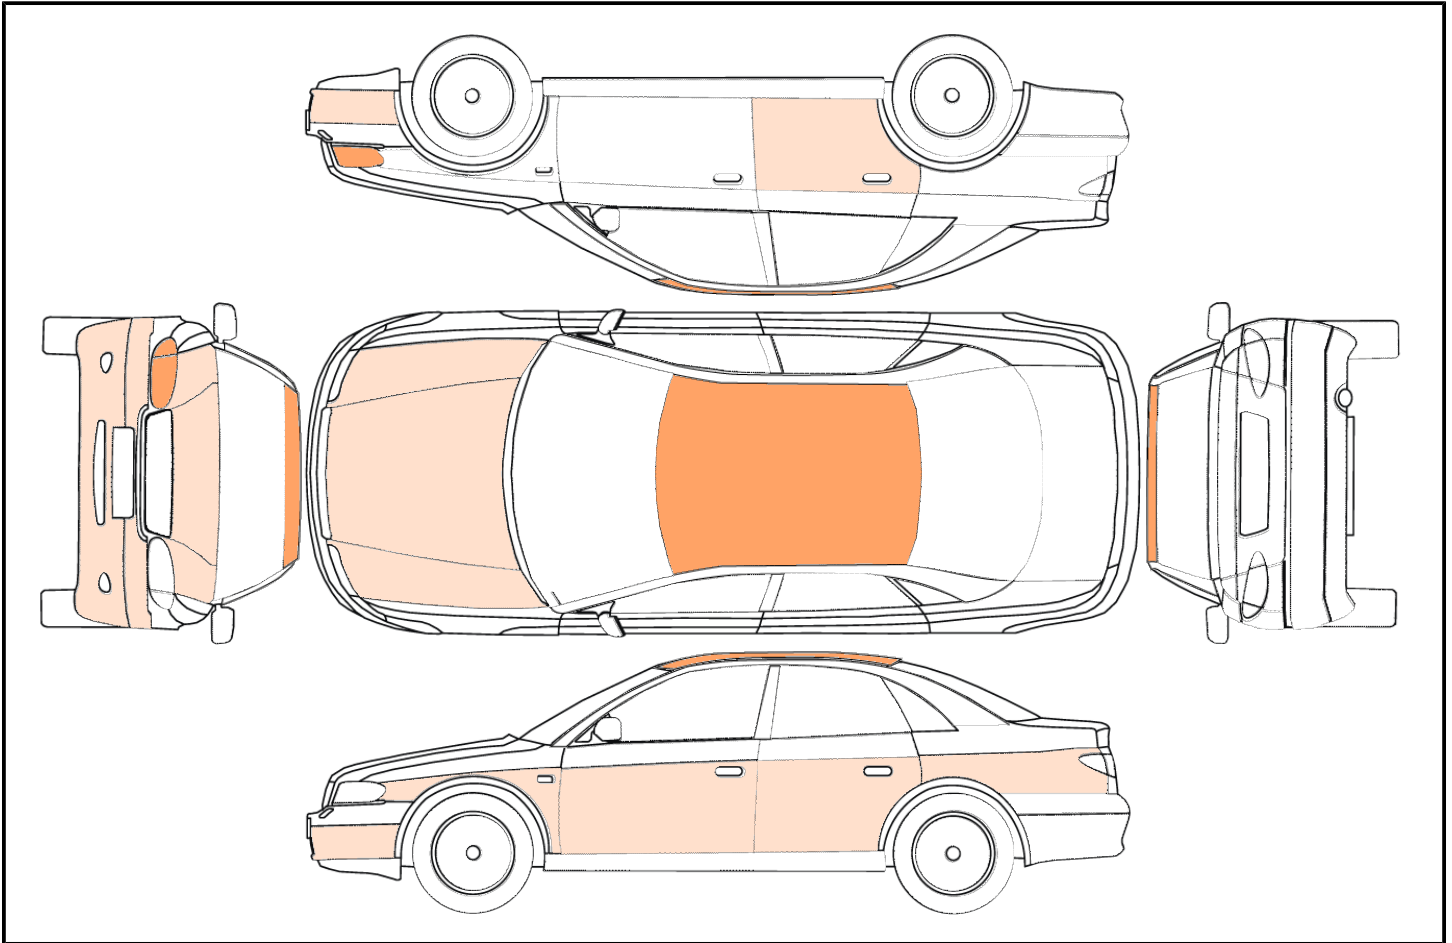
Section	Niveau de dommage	Types de dommage	Détails	Photo
Capot (côté aile gauche)	Mineur	Éclat de peinture, Rouille, Égratignure(s)
