<b>Emplacement</b>	BOISBRIAND
<b>Type d'actif</b>	Automobile
<b>Marque / Modèle / Année</b>	TOYOTA COROLLA LE 2019
<b>NIV</b>	2T1BURHE6KC208328
<b>Odomètre</b>	78887 km
<b>Nombre de clés</b>	2

**Rapport de dommages**

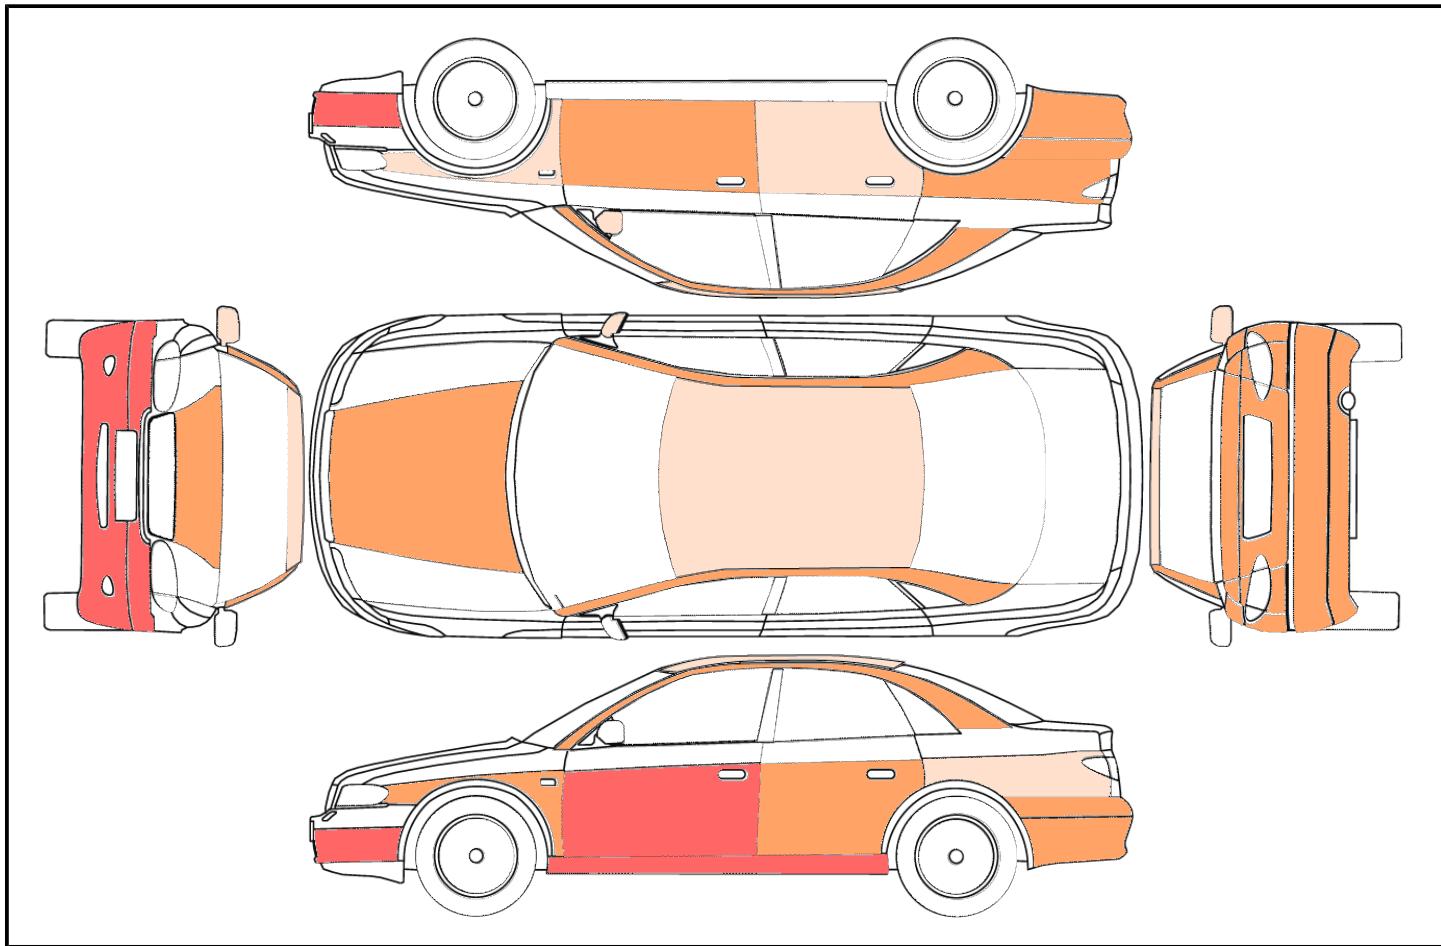
<b>Condition</b>	Hood éclat peinture et bosse modérer, bumper avant égratignures majeures, aile avant gauche égratignures modérer, porte conducteur égratignures majeures, porte arrière gauche égratignures modérer, jupe gauche éclat peinture majeures, haut porte gauche bosser et égratignures modérer, toit égratignures mineurs, aile arrière gauche égratignures mineurs, valise bosser et rouiller modérer, bumper arrière égratignures modérer, aile arrière droite égratignures modérer, haut porte droite égratignures modérer, porte arrière droite égratignures mineures, porte passager égratignures modérer, aile avant droite éclat peinture mineurs, rétroviseur droite éclat peinture mineurs, boostage chaque démarrage.
<b>Moteur lors du démarrage</b>	Fonctionnel, Nécessite un survoltage
<b>Restrictions pour être apte à rouler</b>	-
<b>Moteur</b>	4 cylindres
<b>Carburant</b>	Essence
<b>Portes</b>	4 portes
<b>Transmission</b>	Automatique
