**Emplacement** BOISBRIAND  
**Type d'actif** Automobile  
**Marque / Modèle / Année** NISSAN SENTRA SR TURBO 2017  
**NIV** 3N1CB7AP8HY239960  
**Odomètre** 149290 km  
**Nombre de clés** 2

**Rapport de dommages**

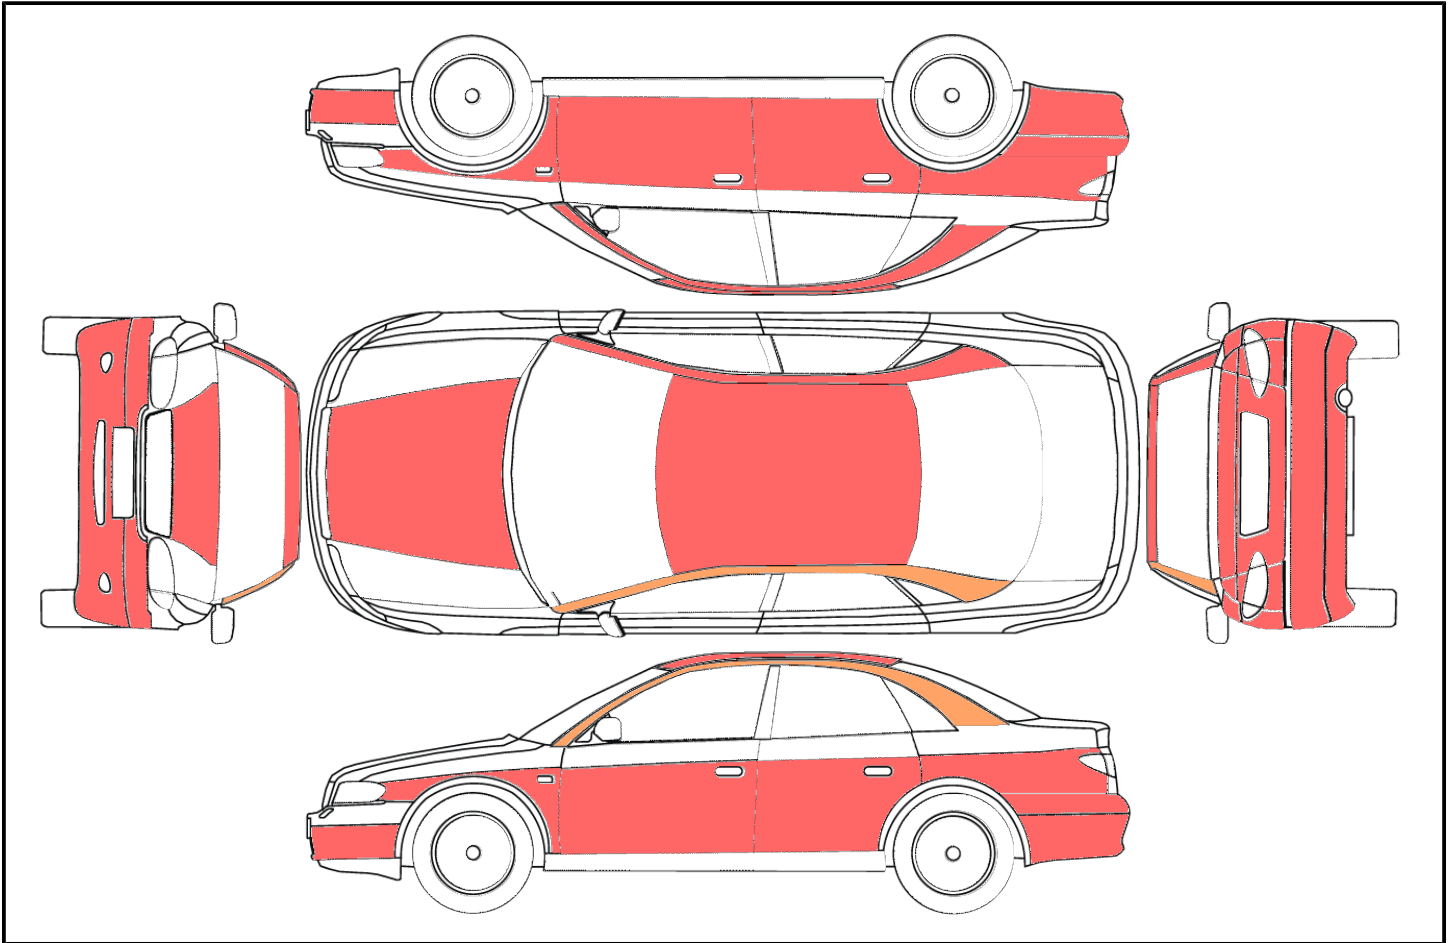
**Déclaration** Témoin allumé dans le tableau de bord  
le bras pour brake à bras non-fonctionnel  
**Condition** Boostage chaque démarrage, le bras pour brake à bras non-fonctionnel,  
porte conducteur la poignée extérieur ne revient pas à sa position  
initiale, carrosserie Eclat peinture et égratignures et rouilles.
